## Capítulo 1 Introducción

Este trabajo forma parte del proyecto "Evaluación del Impacto Ingenieril de un Terremoto en la Península de Nicoya" que ha desarrollado el Programa de Ingeniería Sísmica del Laboratorio Nacional de Materiales y Modelos Estructurales para la Comisión Nacional de Emergencias.

El propósito específico del presente trabajo es evaluar la vulnerabilidad del puente sobre el Río Nosara ante un terremoto como el que se espera en la región. Este puente se encuentra sobre la ruta 160, aproximadamente a 20 km al noroeste de Playa Sámara, y comunica las comunidades de Nosara y Ostional. La falla parcial o total de esta estructura interrumpiría la ruta mencionada, paralela al litoral Pacífico Norte, y dificultaría el acceso por el noroeste a las comunidades de Nosara, Guiones y Garza.

### Vulnerabilidad sísmica y tipos de daños en puentes

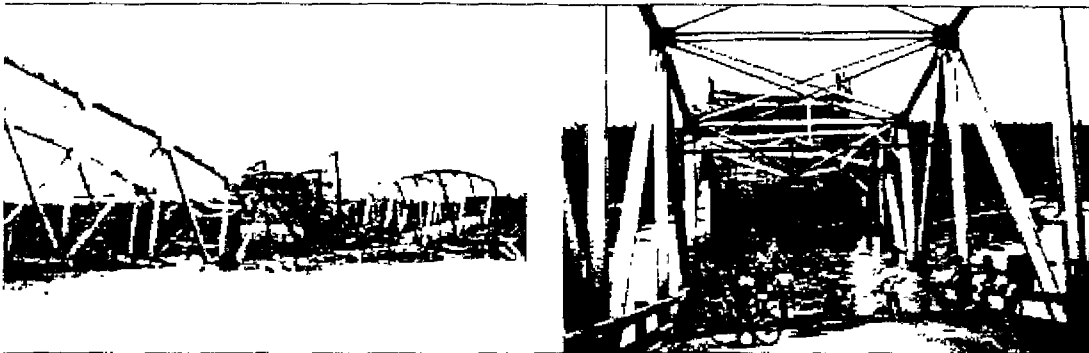
dos claros principales formados por armaduras de acero con tablero inferior presentaron desplazamientos excesivos que provocaron el colapso de la estructura (ver fig. 2.1) Para este puente se utilizaron dispositivos de soporte pendular en las conexiones entre la superestructura y la pila, los cuales han sido considerados como los soportes más vulnerables ante demandas sísmicas (ref. 2.1) , debido a que tienen una dimensión vertical grande, son difíciles de restringir, y pueden volverse inestables después de un movimiento limitado y volcarse. En la figura 2.2 se aprecia un detalle de soporte de expansión que presentó desplazamientos grandes en el puente sobre el Río Estrella.

**Figura 2.1: Colapso de los dos tramos principales del puente sobre el Río Estrella, durante el terremoto de 1991.**

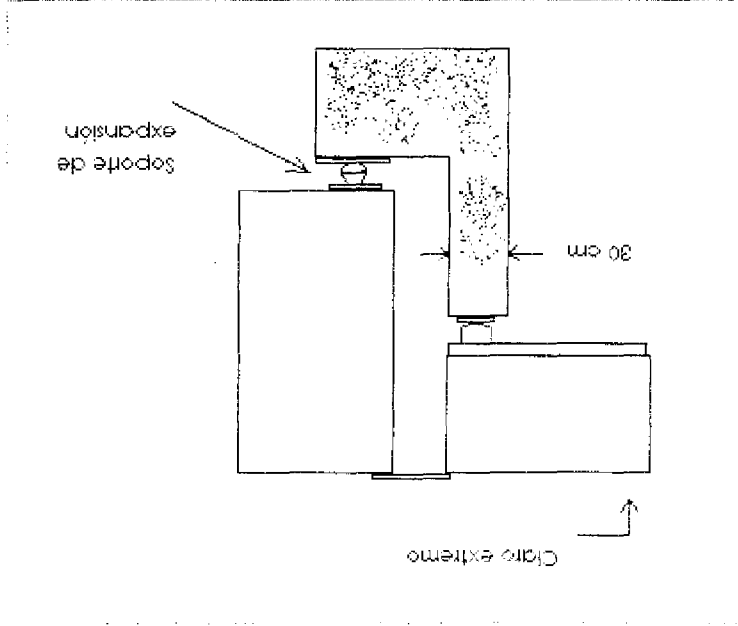
Figura 2.3 : Detalle de conexión en puente Chirripó que falló durante el terremoto de Limón.

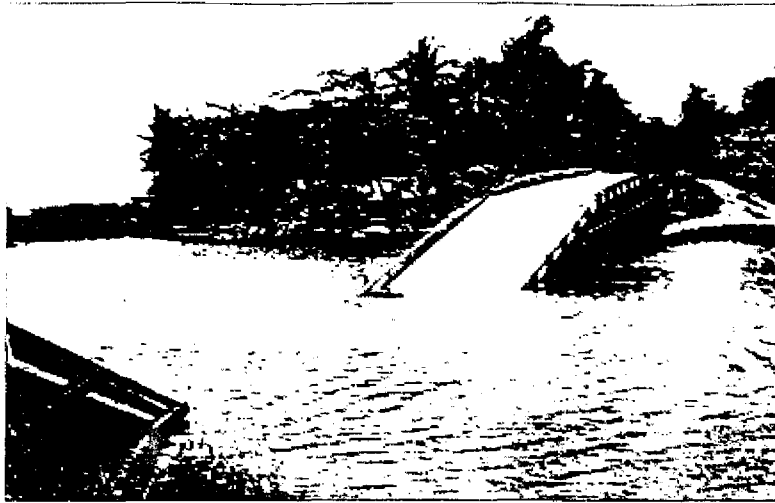
El puente sobre el Río Viscaya sufrió colapso total durante el terremoto de Limón. La pila central se volcó debido a la falla de los pilotes por licuefacción, causando el colapso de dos tramos, como se observa en la figura 2.5. Cada tramo simplemente apoyado de este puente consistía de una losa de tablero de 18 cm de espesor construida de manera compuesta con dos vigas I postensadas, una configuración para la superestructura semejante a la del tramo mayor del puente sobre el Río Nosara. En la figura 2.6 se muestra un detalle del dispositivo de restricción usado en la pila que no presentó colapso total, el cual consiste de una conexión articulada cerca de la parte inferior de las vigas. El puente estaba soportado por pilotes de

**Figura 2.5 : Colapso de dos tramos del puente sobre el Río Viscaya por falla en la pila central.**

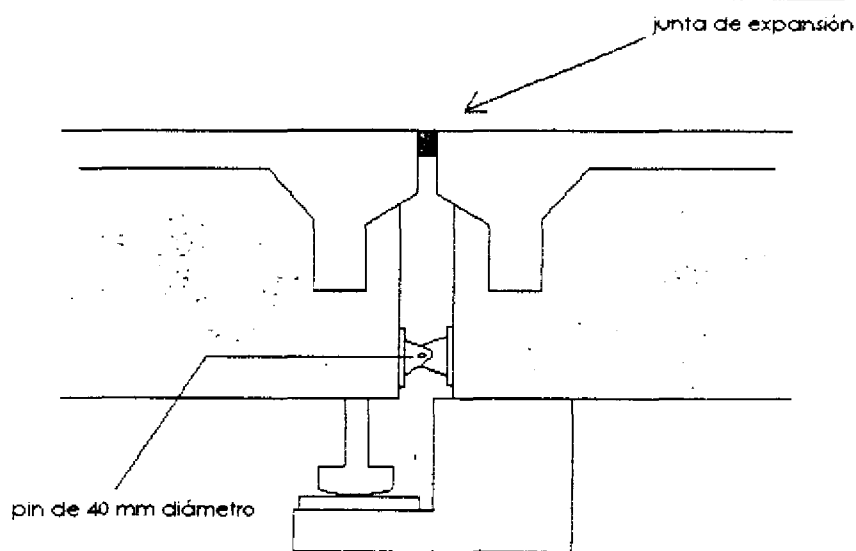
**Figura 2.6 : Detalle de unión entre vigas en pila del puente sobre el Río Viscaya.**

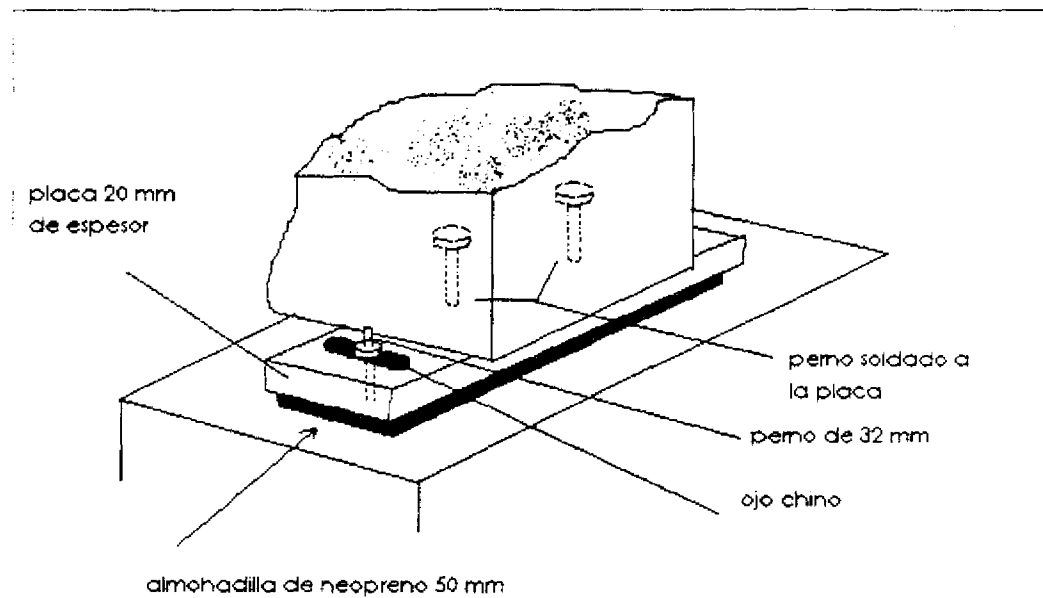
Figura 2.8 : Detalle de apoyo en pila central del puente sobre el Río Bananito.
