CAPÍTULO 6

TERREMOTO DEL VALLE DE LA ESTRELLA, LIMÓN 22 DE ABRIL DE 1991

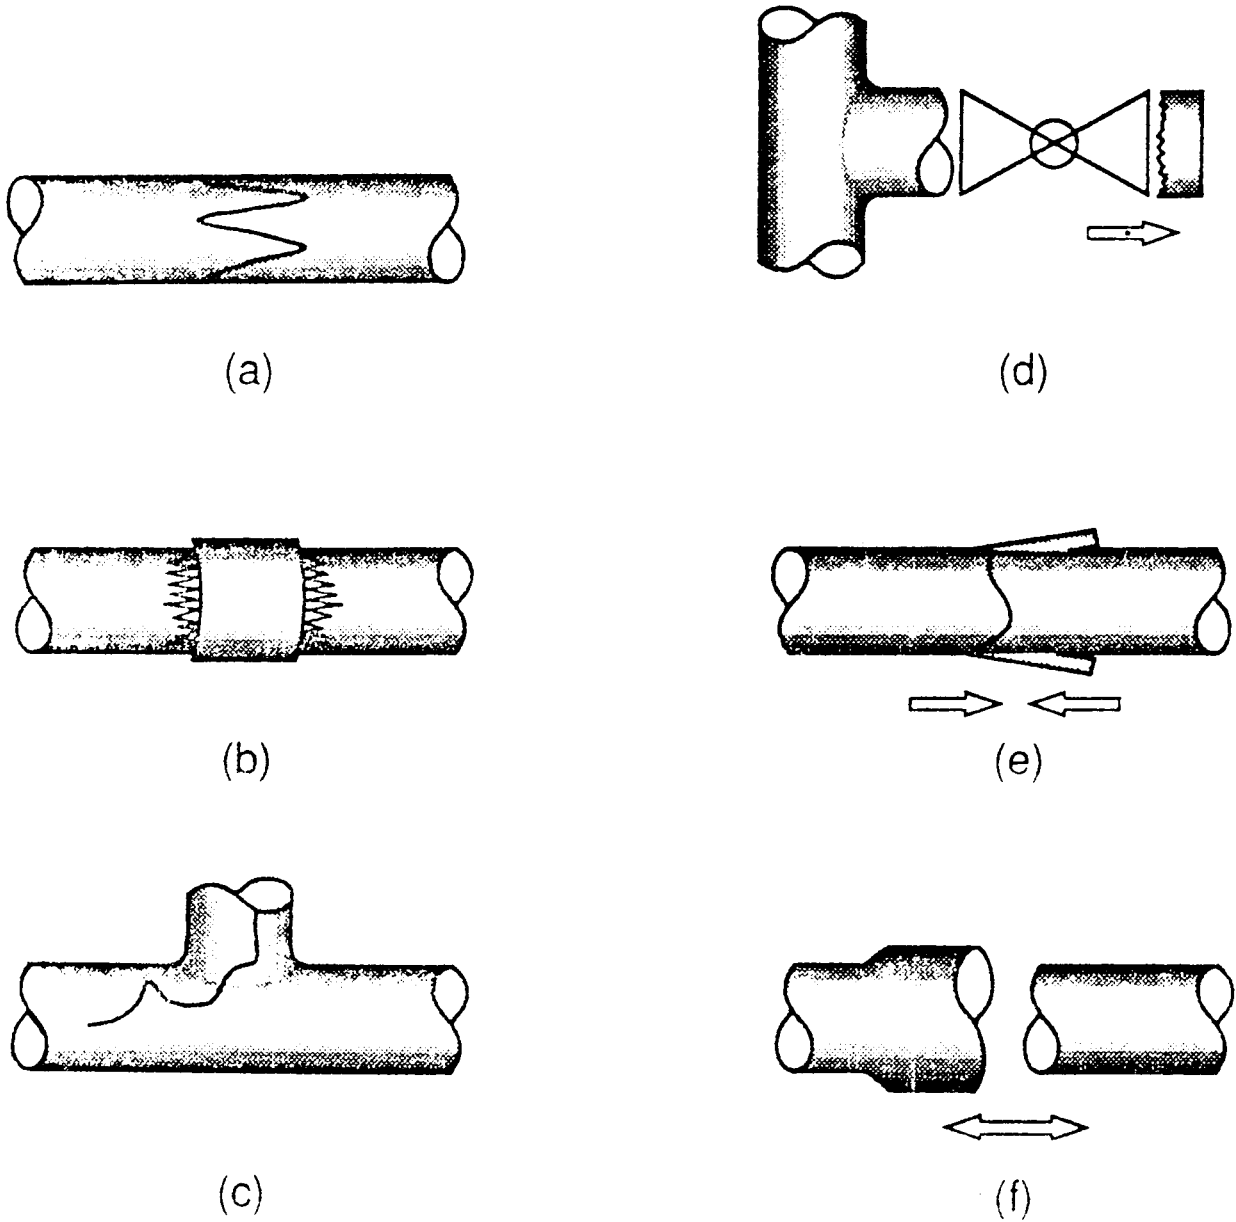
Figura 6.15 Tipos de fallas encontrados en las tuberías

Para el caso de las tuberías de distribución se identificaron seis tipos de fallas: falla en el cuerpo del tubo; falla en una pieza de unión que conectaba dos tubos; falla de una Te; desconexión de una Te; compresión telescópica en la junta; y separación de la junta por tensión (ver cuadro 6.10 y figura 6.15).

a) Falla en el cuerpo del tubo; b) Falla en una pieza de unión; c) Falla en una Te; d) Desconexión de una Te; e) Compresión telescópica de la junta; f) Extracción por tensión en la junta

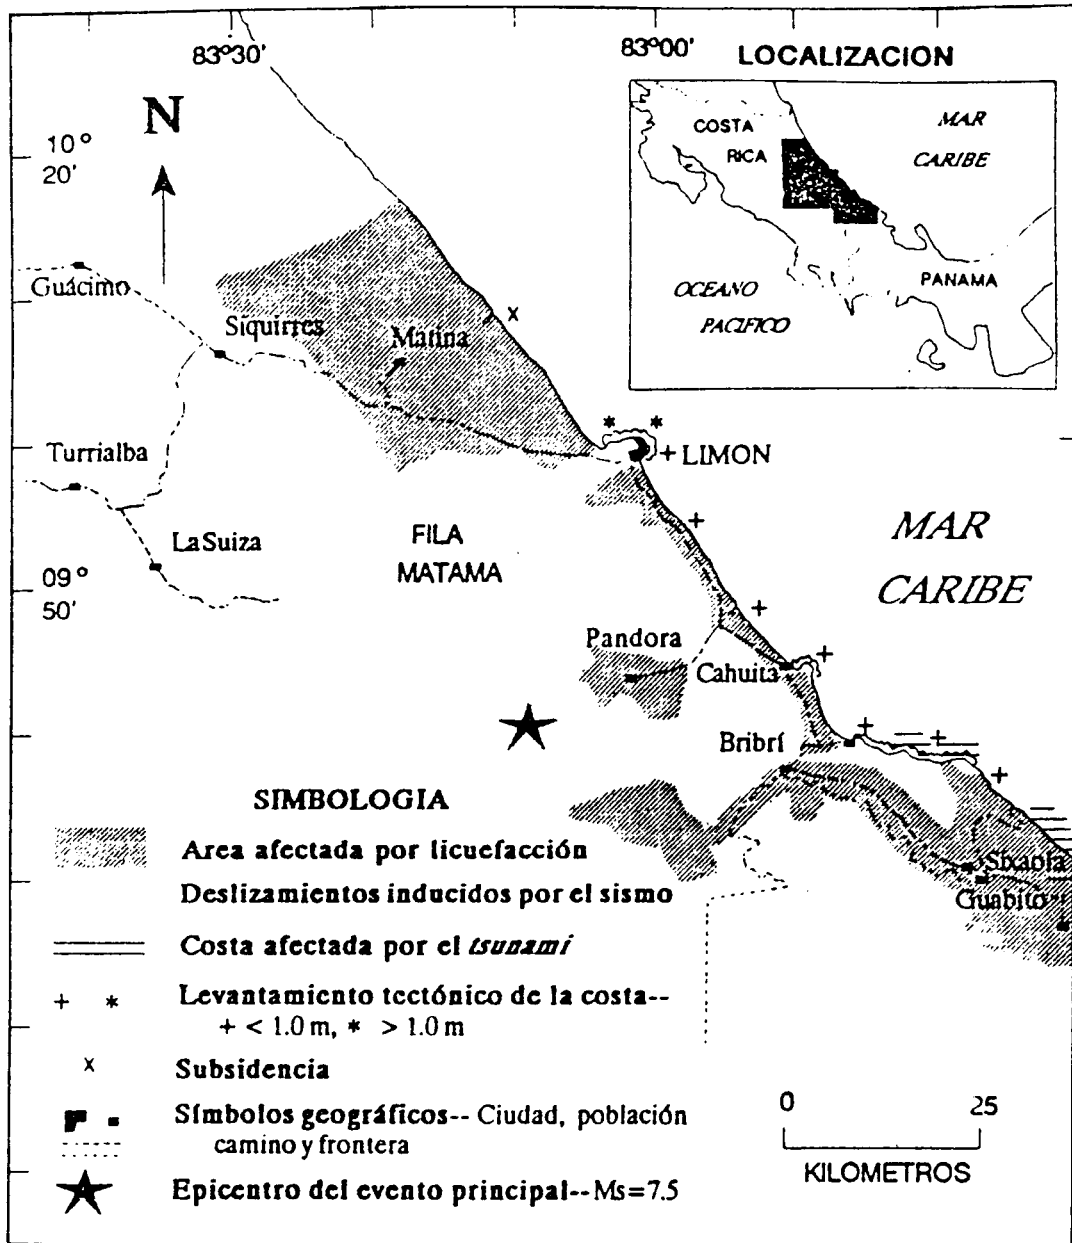
Durante el terremoto de Limón ocurrió la licuefacción de grandes áreas constituidas por un subsuelo de depósitos fluviales no consolidados del cuaternario, que produjo volcanes de arena observados principalmente en lugares cercanos a la costa, que eyectaron agua con arena y barro a alturas de 5 metros y dejaron en el suelo cráteres de hasta 2 metros de diámetro. El fenómeno de licuefacción, combinado con la propagación de ondas sísmicas, causó severas fallas en casas de habitación, obras de infraestructura y decenas de kilómetros de carreteras por el efecto de amplificación dinámica en suelos poco cohesivos. También se dieron asentamientos diferenciales y agrietamientos generados por la licuefacción. En la figura 6.7 pueden observarse las grandes áreas afectadas por este fenómeno.

Figura 6.7 Licuefacción generada por el terremoto del 22/4/1991

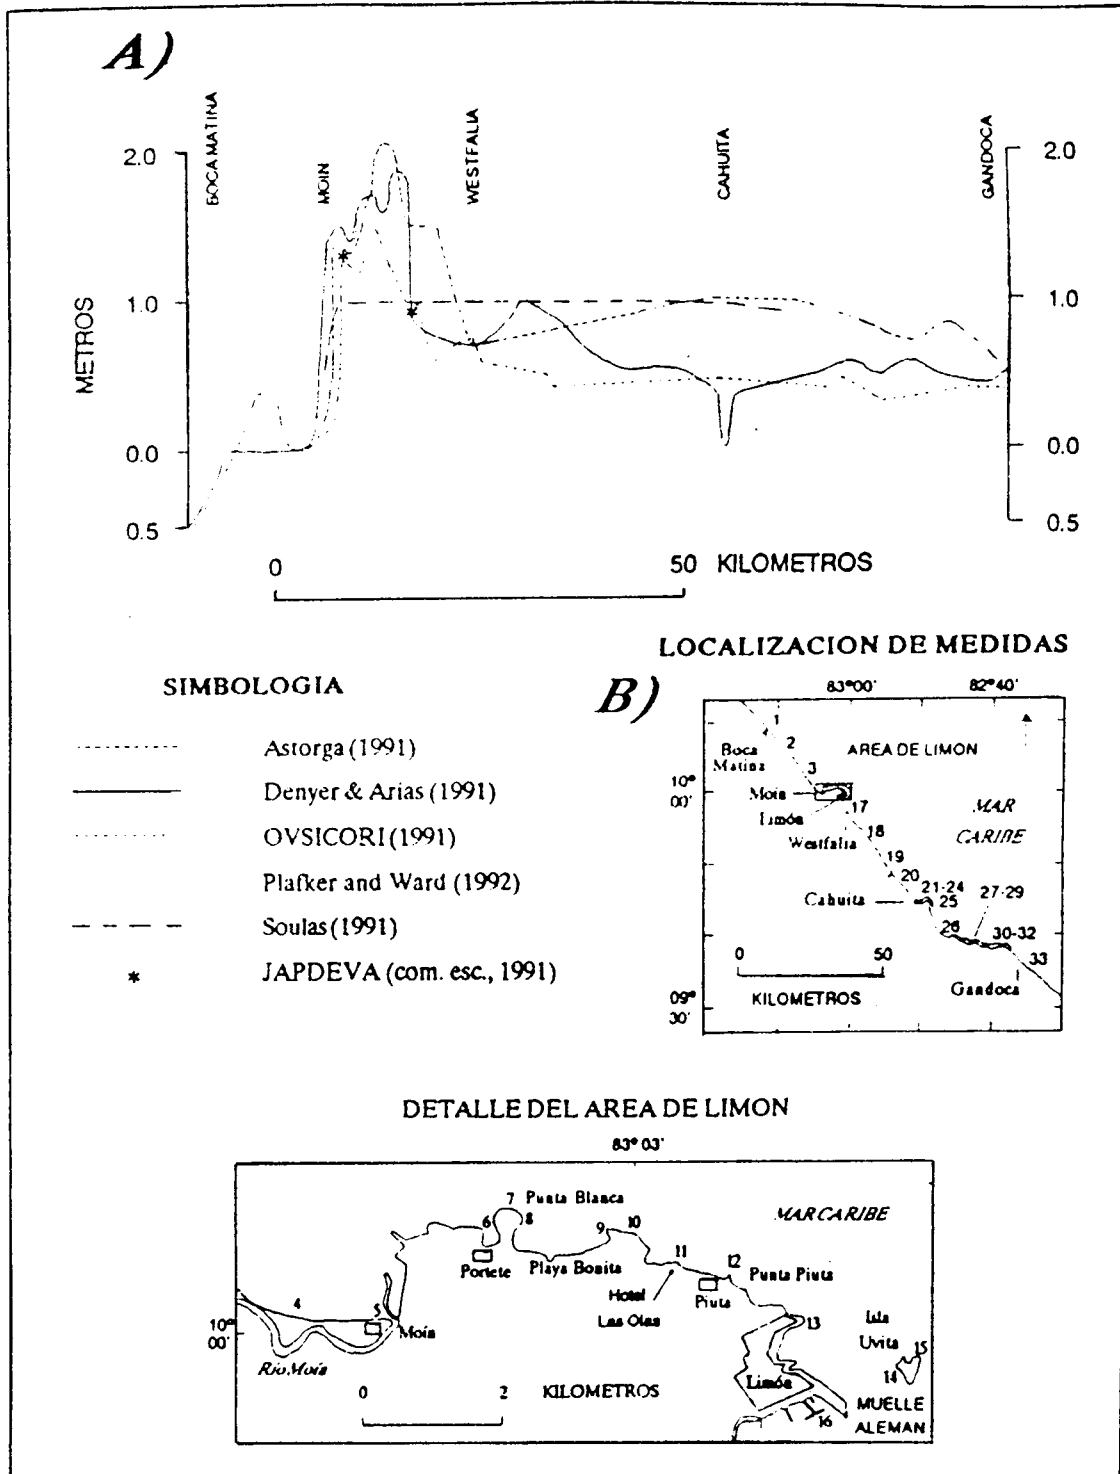
Uno de los efectos más dramáticos del terremoto fue el levantamiento cosísmico que abarcó desde Moín hasta Gandoca, haciéndose evidente en la línea costera. El máximo levantamiento ocurrió en las vecindades de la ciudad de Limón, donde varios especialistas midieron valores entre 0,80 y 1,85 metros: 0,80 metros en el Muelle Alemán; 0,80 metros en la Isla Uvita; 1,50 metros en el embarcadero en Moín y 1,85 metros entre Playa Bonita y el Hotel Las Olas. Dos kilómetros al norte de Moín el levantamiento decreció rápidamente hasta llegar a cero. Desde Limón hasta la desembocadura del río La Estrella el levantamiento no superó la diferencia de 1,0 metros y desde el río La Estrella hasta el río Sixaola fue muy uniforme y varió entre 0,3 y 0,5 metros. Al sur del río Sixaola decreció rápidamente (figura 6.8). Según reporte del Instituto Costarricense de Electricidad, este levantamiento no se dio solamente en la costa sino que también fue detectado tierra adentro cuando se hizo la revisión de las líneas de transmisión de energía eléctrica entre Siquirres y Limón y alcanzó diferencias pre y post terremoto de hasta 3,0 metros. Este levantamiento provocó fallas de funcionamiento en

Figura 6.8 Levantamiento cosísmico generado por el terremoto del 22/4/91

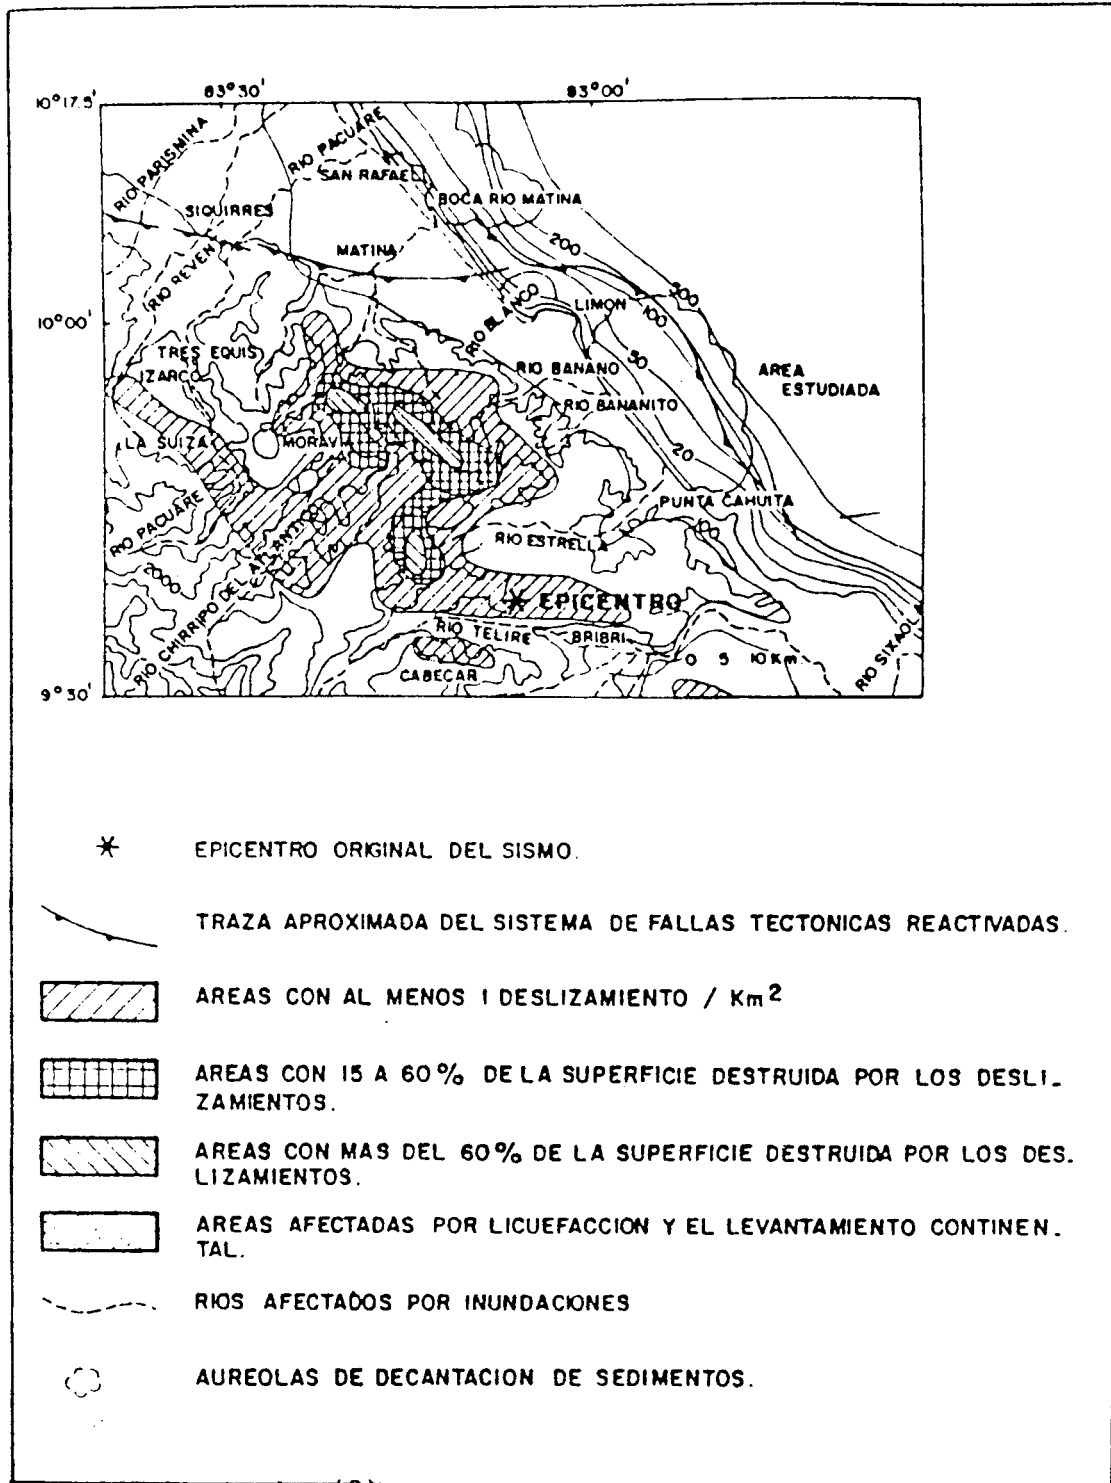
Como consecuencia directa del evento principal y de la gran cantidad de réplicas de magnitud moderada se produjeron muchos deslizamientos en áreas con pendientes fuertes en las partes altas montañosas de la región, lo que causó un efecto adverso en el ambiente pues con las lluvias que siguieron al terremoto fueron arrastradas grandes cantidades de sedimentos y biomasa a las cuencas de los ríos. Las cuencas más afectadas fueron las de los ríos Estrella, Banano, Bananito, Viscaya, Zent y Chirripó (figura 6.9), con porcentajes de devastación no menores al 30%. Cálculo conservadores indican que solamente en la cuenca del río La Estrella se perdieron más de 1,6 millones de metros cúbicos de biomasa boscosa lo que, para un promedio de 200 metros cúbicos de biomasa por hectárea en este tipo de bosque, arroja un total de 8.000 hectáreas devastadas. El impacto más directo se observó en la cuenca del río Banano que sirve como la principal fuente de abastecimiento del sistema de agua potable de la ciudad de Limón. Debido a los sedimentos y sólidos suspendidos que arrastraba el río se hizo necesario sacar de operación la toma de aguas por bombeo pues la planta de potabilización no estaba en capacidad de eliminar la cantidad de materia sólida que arrastraba el río.

Figura 6.9 Deslizamientos generados por el terremoto del 22/4/1991

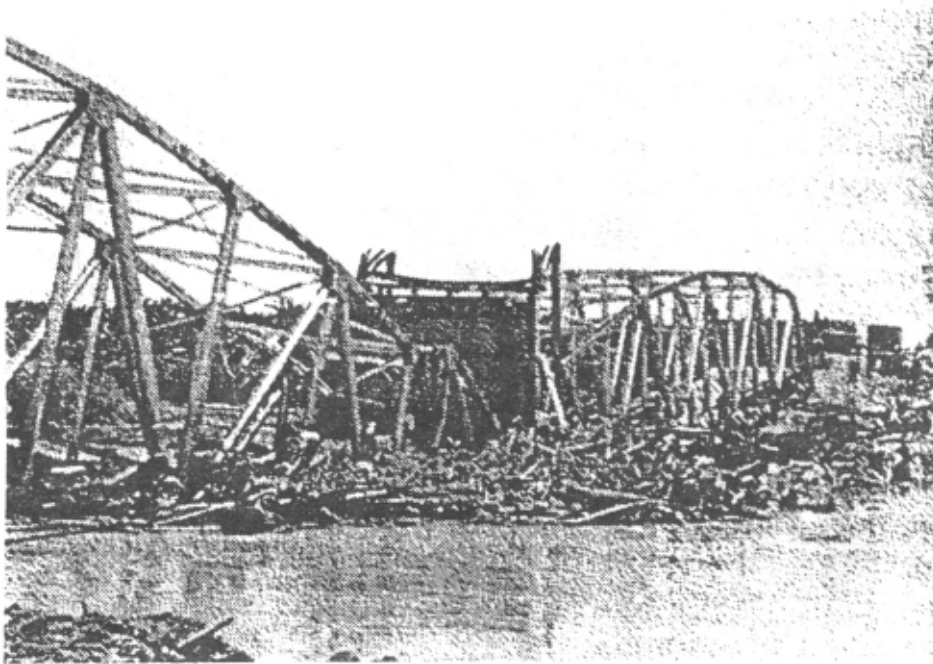
Figura 6.10 Efectos sobre las carreteras

La red vial más importante de la zona está compuesta por la ruta nacional 32 que comunica Puerto Limón con el interior del país y la ruta nacional 36 que comunica las zonas del valle de La Estrella y Sixaola con Puerto Limón. Luego del terremoto esta red quedó inutilizada y dejó la zona atlántica sin acceso por tierra. Las fallas más importantes se presentaron en el trayecto Limón-Valle de La Estrella; hubo asentamientos y agrietamientos profundos en las superficies de rodamiento, deslizamiento de terraplenes, derrumbe de taludes y colapso de uno o más tramos en diversos puentes (figura 6.10, a y b). En gran medida todas esas fallas fueron asociadas al fenómeno de licuefacción que se dio en la zona. También resultaron afectadas muchas otras carreteras de importancia secundaria y caminos vecinales que en algunos casos quedaron intransitables.

a) Caída del puente sobre el río La Estrella

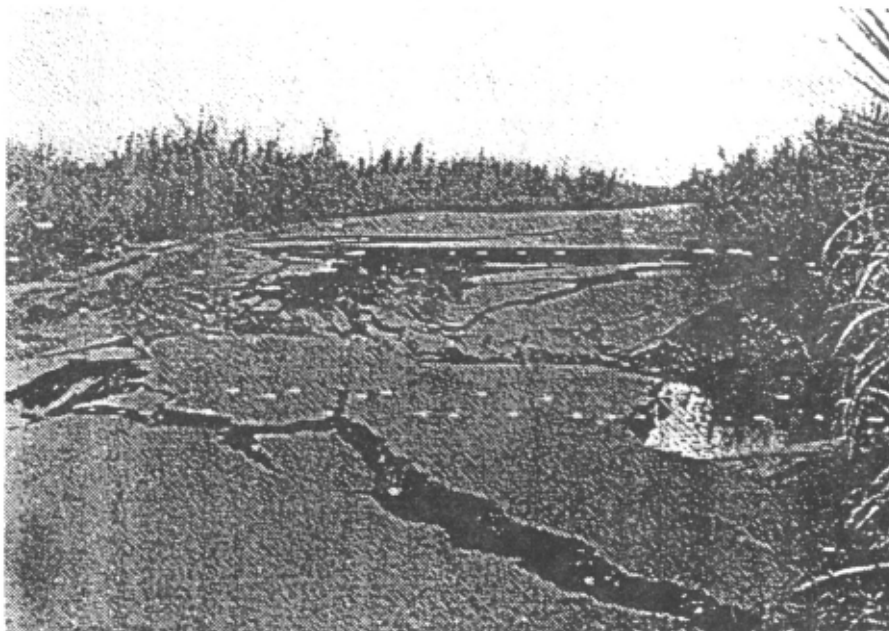
b) Fractura y asentamientos de los rellenos en carreteras debido a la licuefacción

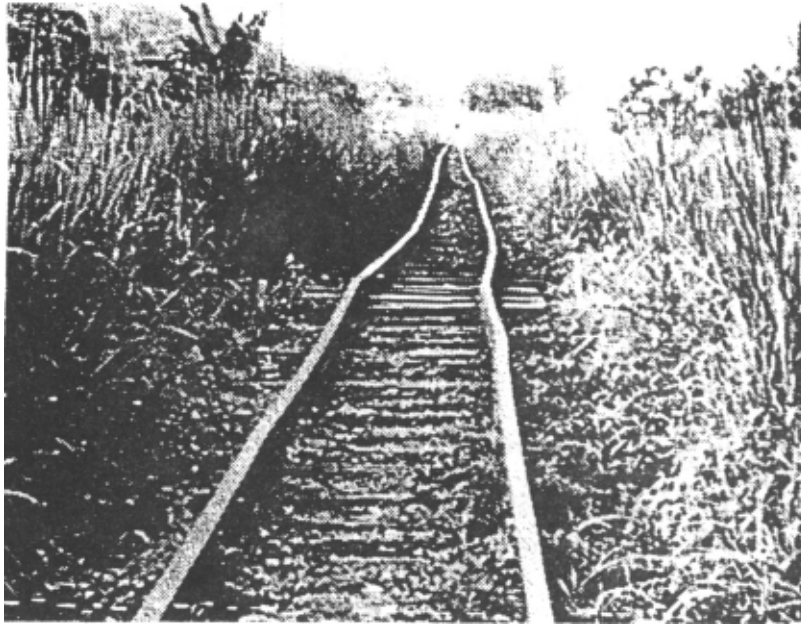
Figura 6.11 Efectos sobre las vías férreas

Las vías férreas también fueron severamente afectadas, hubo desplazamientos laterales y hundimientos en terraplenes, deformación transversal de los rieles (figura 6.11, a), fallas en la cimentación y la superestructura de dos puentes (río Matina y canal km 23), fallas en los pilares de soporte de otro (río Bananito) que provocó una inclinación de 20° de la superestructura (figura 6.11, b).

a) Torcimiento de rieles

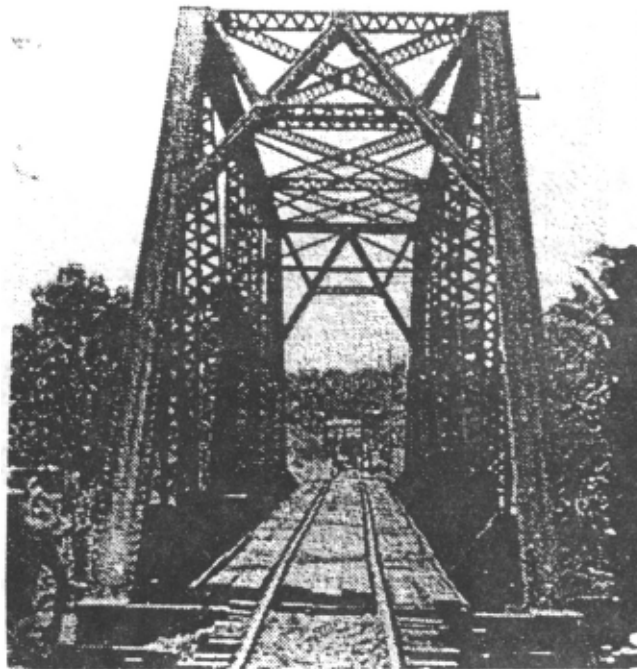
b) Desestabilización de puentes (nótese la inclinación con respecto a la vertical)

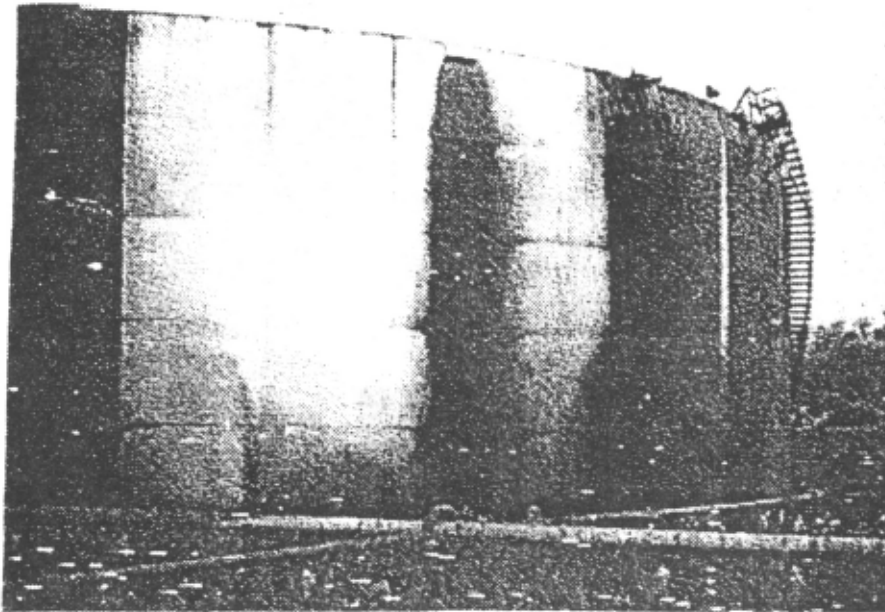
Figura 6.12 Efectos sobre la refinería de RECOPE

Con respecto a los hidrocarburos, la refinería de RECOPE en Moín sufrió fallas importantes; se reportó la caída de un tanque y fallas por pandeo local en otros 5 tanques de crudo (figura 6.12, a y b). El sismo también provocó fallas en los equipos y tuberías de las áreas de proceso y fallas de consideración en el edificio administrativo. Debido al levantamiento costero quedó fuera de operación el muelle petrolero, por lo que fue necesario una operación de dragado para ponerlo a operar nuevamente.

a) Caída del techo por oleaje interno y derramamiento de crudo

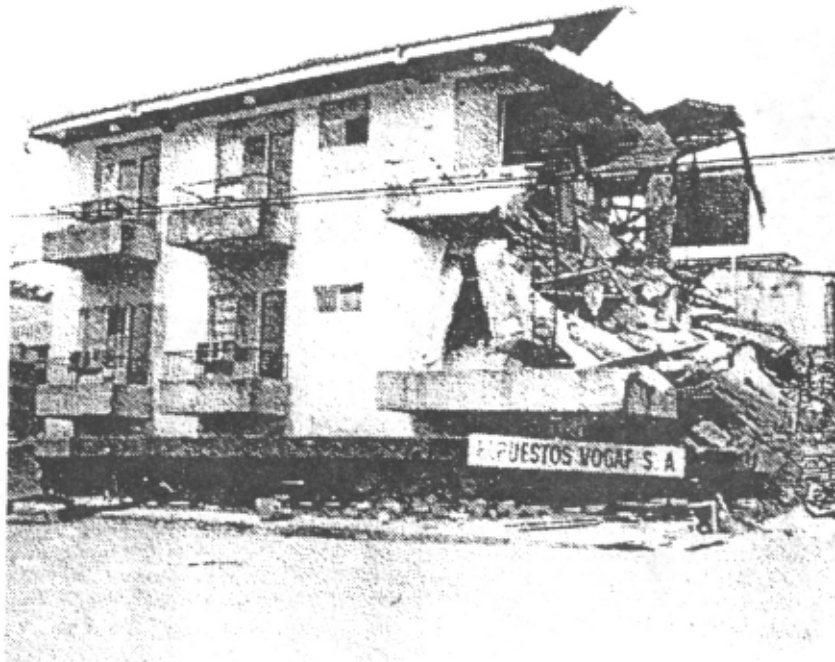
El turismo se vio afectado por el colapso de dos hoteles: Hotel Internacional en el centro de Limón y el Hotel Las Olas en la zona costera. En ambos casos se detectaron serias deficiencias de diseño, construcción y mantenimiento de la superestructura de concreto reforzado (figuras 6.13 y 6.14).

Figura 6.13 Colapso total del primer piso, Hotel Internacional

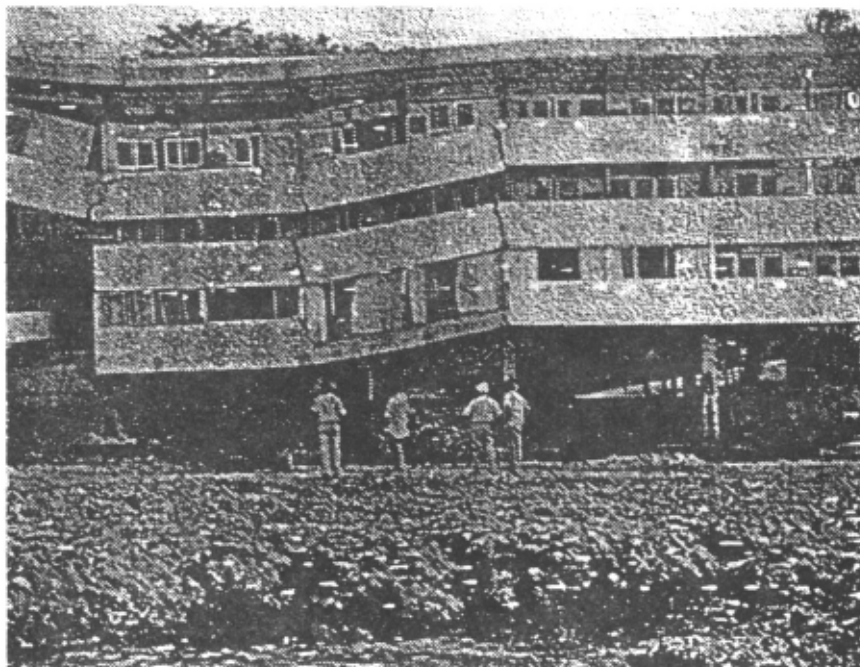
Figura 6.14 Colapso parcial Hotel Las Olas
