CAPÍTULO 8

PLAN DE MITIGACIÓN Y EMERGENCIA

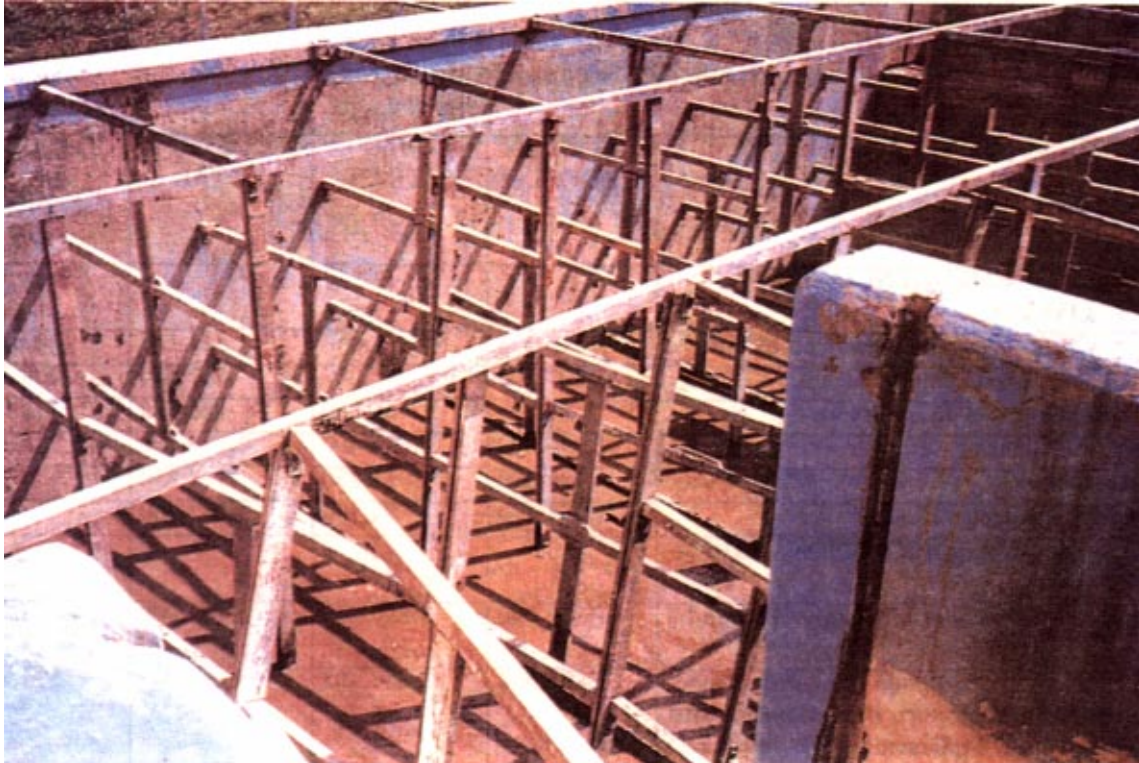
Por la magnitud de los daños en la cuenca del río Banano y en la planta de tratamiento, era evidente que no se podría contar con esta fuente por un largo tiempo (fotografía 8.1 a 8.4). Por ello, la primer meta fue la de llevar el agua de Moín y del campo de pozos de La Bomba a los tanques de almacenamiento. Para lograrlo se reparó con prioridad las líneas de impulsión de Moín y la línea de $D=300$ mm de HF de La Bomba.

Fotografía 8.1 Daños en los floculadores de la planta de tratamiento

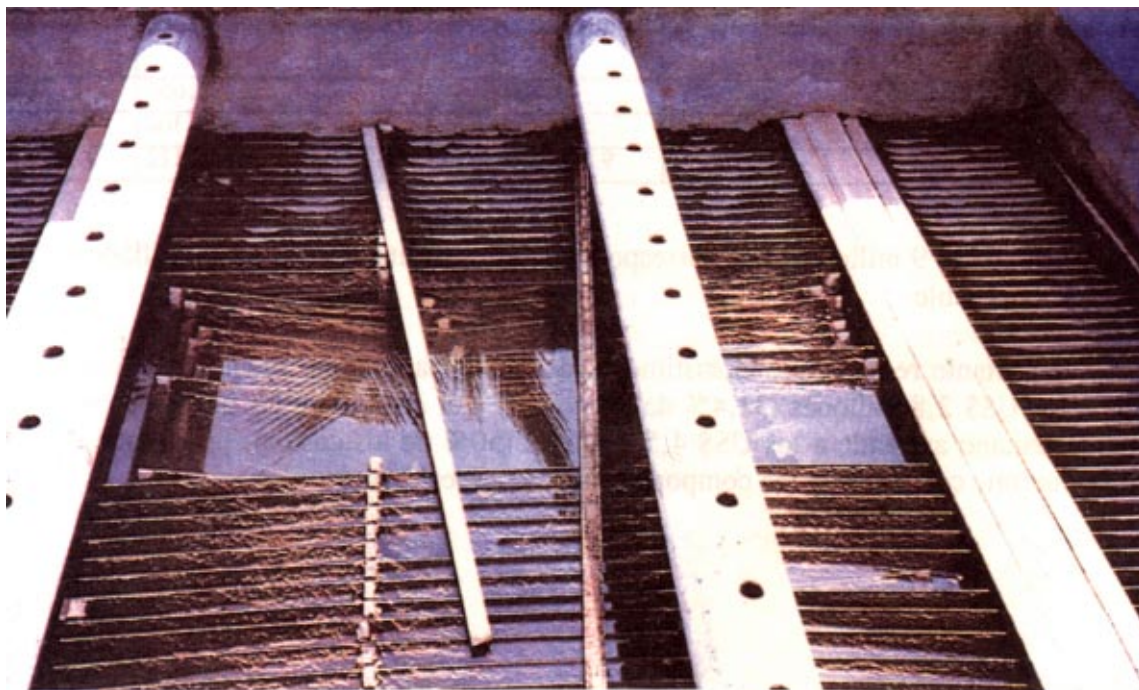
Fotografía 8.2 Daños en los sedimentadores de la planta de tratamiento

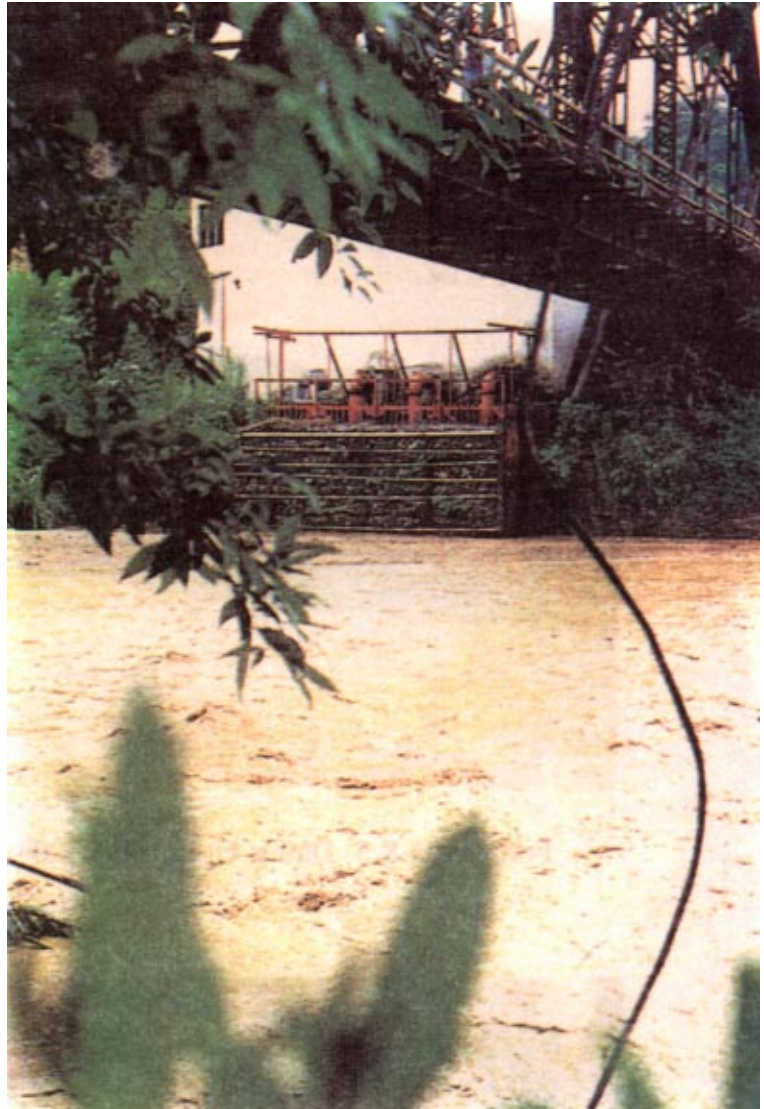
Fotografía 8.3
Altas turbiedades
post terremoto
en el río Banano

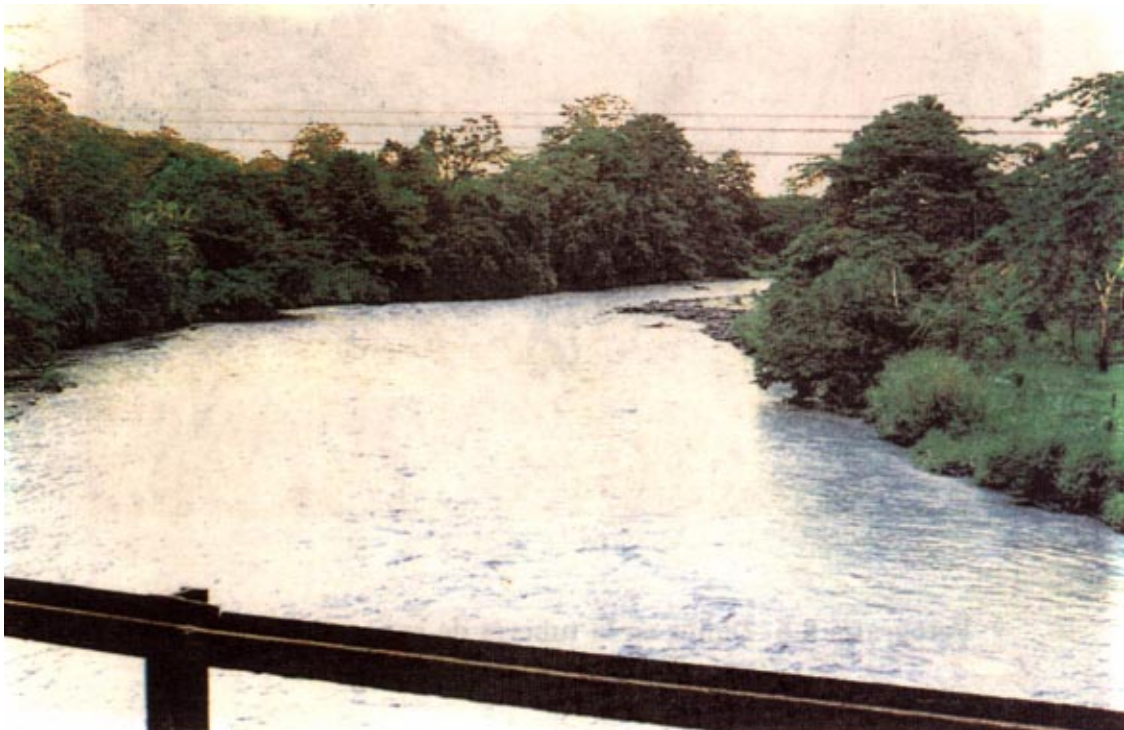
Fotografía 8.4
Cuenca del río Banano

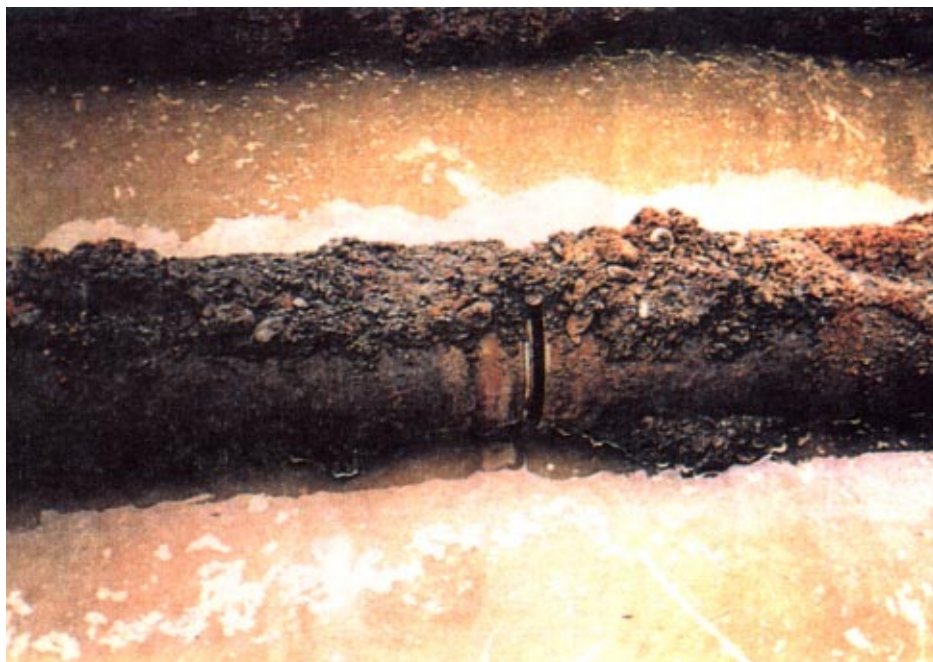
- Coordinación responsable de la rehabilitación de la conducción de 500 mm de diámetro entre la planta de tratamiento y el tanque Las Pilas. Debido a la magnitud de los daños que sufrió esta tubería se tomó la decisión de mantener en forma exclusiva un ingeniero al frente del grupo responsable de ejecutar las reparaciones (fotografías 8.5 a 8.6). Este grupo de trabajo laboró en forma continua 12 horas durante 60 días y concluyó las reparaciones 30 días después laborando 6 días por semana.

Fotografía 8.5 Daños en la tubería de concreto de 500 mm

Para este trabajo fue necesario contratar equipo pesado para excavación y relleno de zanjas y manipulación de tubería, así como la cuadrillas de soldadores y albañilería de RECOPE. Se contactó a los fabricantes de la tubería para obtener recomendaciones para la reparación de esta tubería.

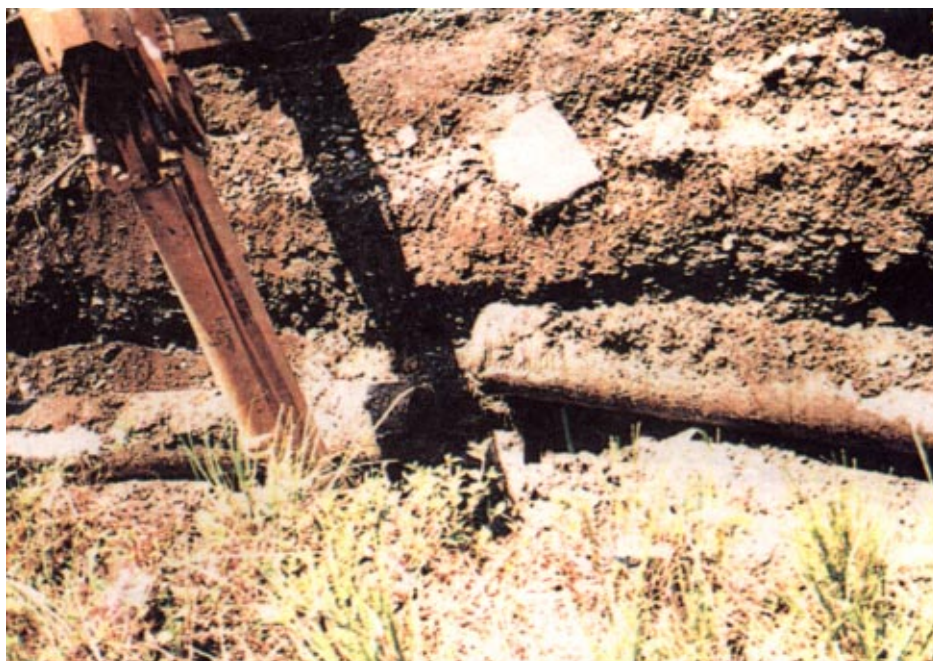
Fotografía 8.6 Daños en la tubería de concreto de 500 mm
