CAPÍTULO 3

DESCRIPCIÓN DEL SISTEMA DE AGUA POTABLE Y ALCANTARILLADO SANITARIO

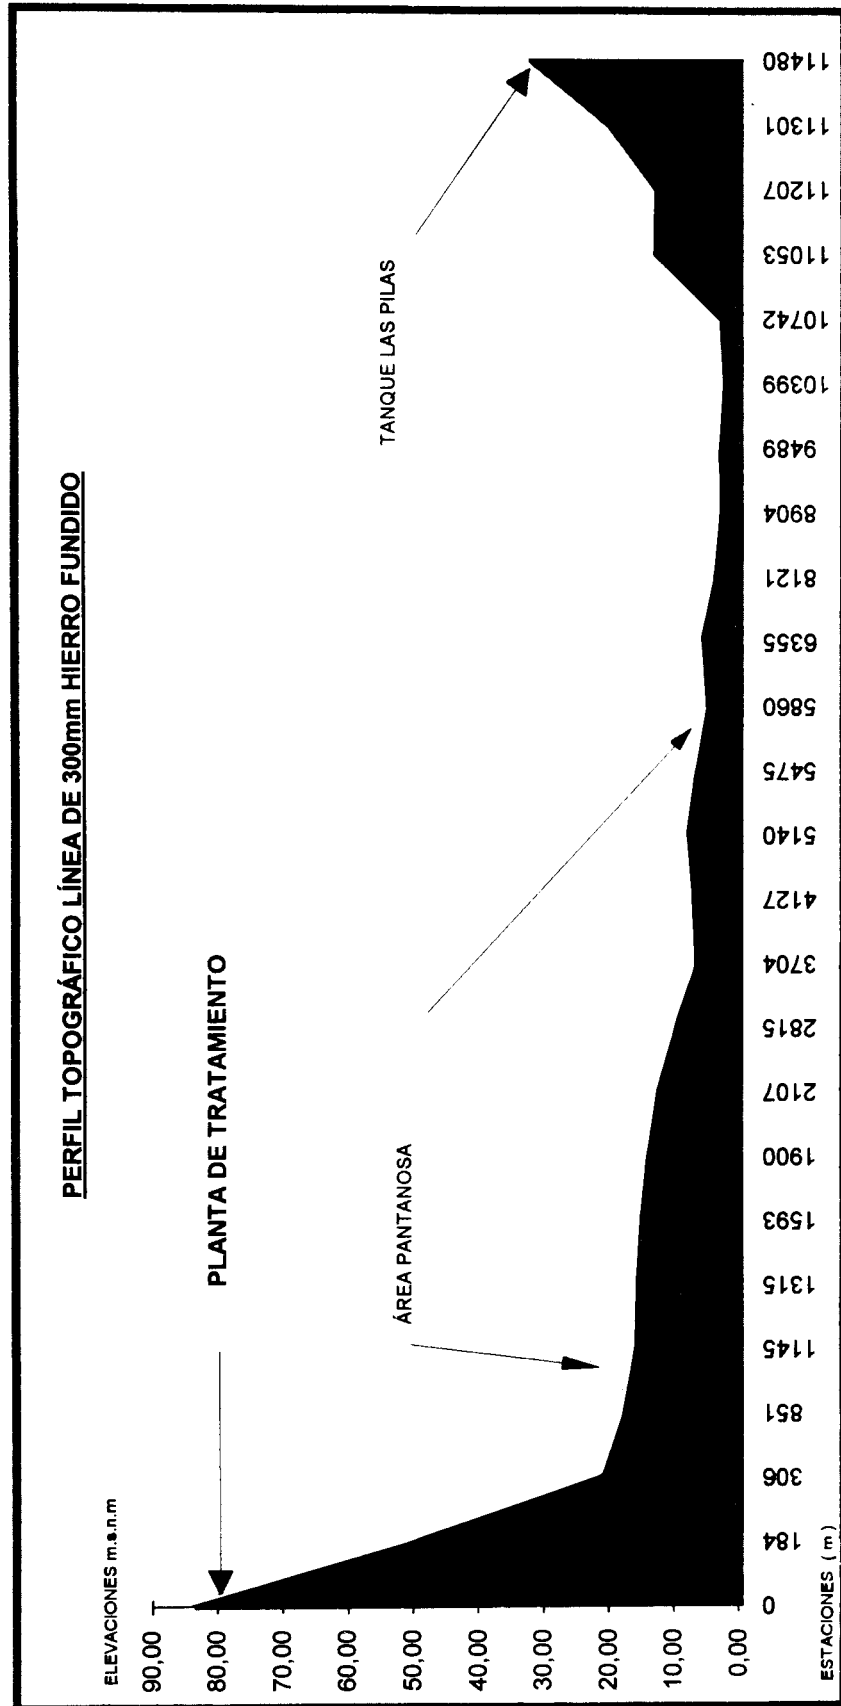
Figura 3.5

La tubería de 300 mm de diámetro de hierro fundido, construida aproximadamente en la década de 1930, se extiende desde la planta de tratamiento hasta el tanque de Las Pilas con una longitud total de 11.480 metros (ver figura 3.5).

En los primeros 2.000 metros cuenta con uniones de rosca mecánica y el resto de la tubería con uniones de plomo (muy rígidas). De acuerdo a estudios del AyA, las condiciones de esta tubería en 1971 eran las siguientes:

- a) Tubería en gran parte colocada superficialmente o a una profundidad muy pequeña. El terreno cuenta con un nivel freático muy elevado y en la estación lluviosa en varias secciones la tubería se encuentra permanentemente cubierta de agua.

- b) La tubería pasa por zonas pantanosas como las comprendidas entre las estaciones 1+593 y la 3+703, 4+127 y la 5+860.
- c) A su vez presenta gran deterioro por corrosión y grafitización, habiéndose realizado gran cantidad de reparaciones artesanales con materiales no idóneos.

- d) El alineamiento vertical se ha visto afectado por asentamientos debido al pobre soporte que brindan los suelos pantanosos o blandos.
- e) Cuenta con pasos sobre puentes; son soportes muy erosionados o falsos.

- f) En su mayoría las uniones de rosca se encuentran en buen estado, no así las uniones de pega de plomo.
- g) Este estudio determinó que la tubería operaba con un coeficiente de rugosidad de $c=100$, y el nivel de pérdidas del caudal conducido era alrededor de un 10%.

Veinte años después la situación de la tubería era aún más crítica ya que durante este período el mantenimiento se redujo únicamente a la reparación de daños mayores. Debido a las numerosas fugas que presentaba esta línea, su capacidad hidráulica de entrega del sistema de distribución se reducía a sólo 68 l/s.

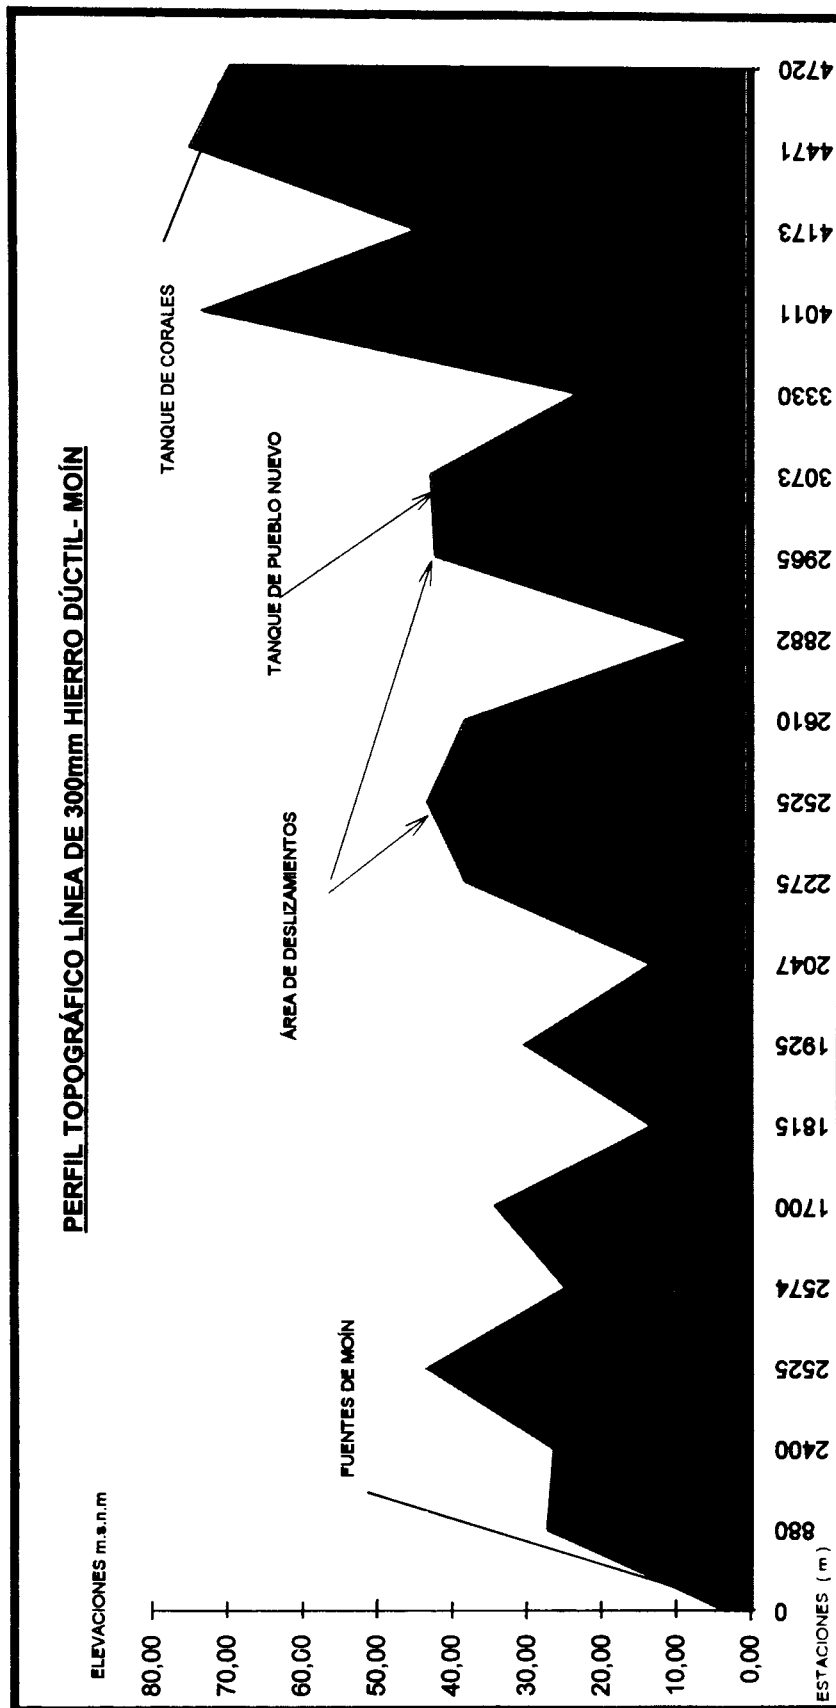
Figura 3.6

Como se observa en la figura 3.6, el perfil topográfico por donde discurre esta tubería es sumamente quebrado, con fuertes pendientes del orden de 38% como la que se presenta entre las estaciones 2+525 y 2+574 y de 43% que se presenta entre las estaciones 2+882 y la 2+965. El terreno en su mayoría es cohesivo de tipo arcilloso. La tubería está en buen estado y con poco historial de falla. Gran parte de su trayectoria es de difícil acceso por encontrarse en terrenos montañosos y muy húmedos con topografía quebrada. No existían uniones flexibles ni pasamuros en las salidas de la estación de bombeo ni en las entradas a los tanques. En bodega existía un mínimo de tuberías y accesorios de reparación para esta tubería, quizás suficiente para atender 3 ó 4 daños.

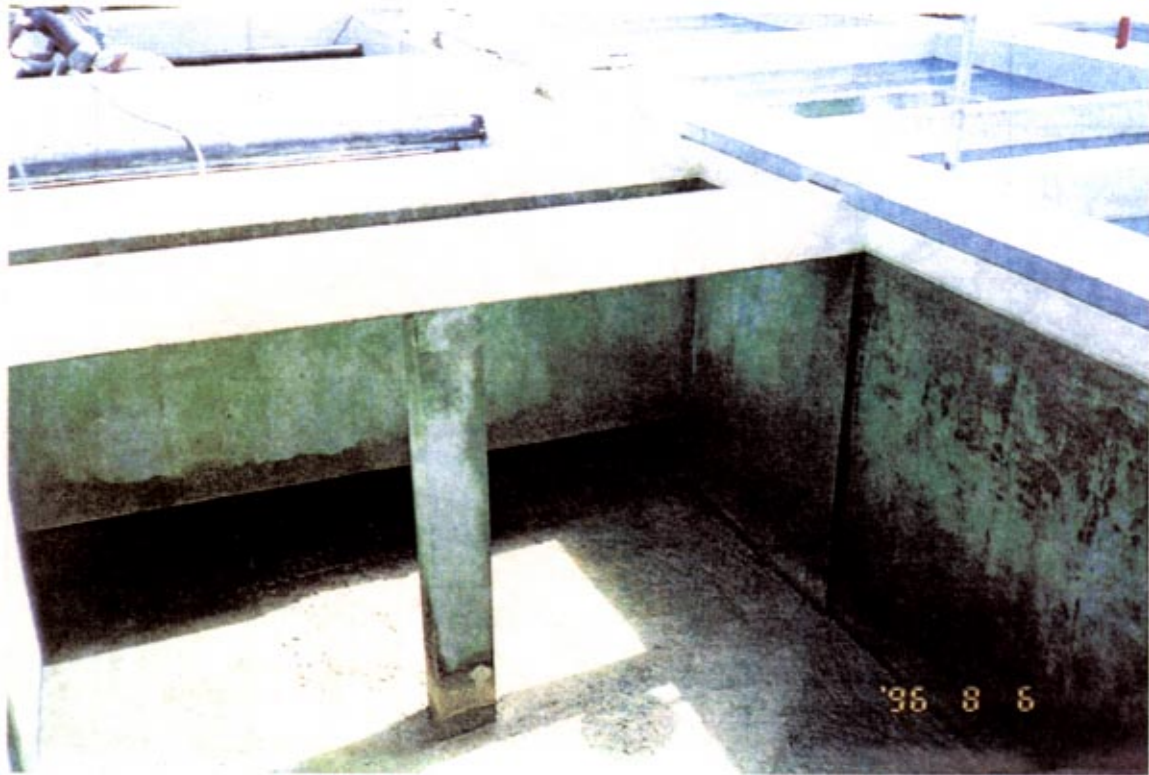
Fotografía 3.1 Estructura de concreto de la planta de tratamiento

La planta de tratamiento fue construida en 1981 aprovechándose un antiguo sedimentador ubicado en una elevación de 84 msnm, cuya estructura es sólida y en perfecto estado de conservación. El sedimentador consistía en un tanque de concreto reforzado con las siguientes dimensiones: 30 m de largo, 20 m de ancho y 3 metros de profundidad, construido en 1939. Dentro del antiguo sedimentador se hicieron adaptaciones para crear las unidades de mezcla rápida, floculación y sedimentación. Contiguo a éste se construyó una nueva unidad de floculación y filtración, así como la casa de operación.

Con estas modificaciones se obtuvo una moderna planta que procesa un caudal máximo de 350 l/s con el siguiente tren de procesos: coagulación, floculación, sedimentación, filtración y desinfección (ver figura 3.3 y fotografía 3.1).

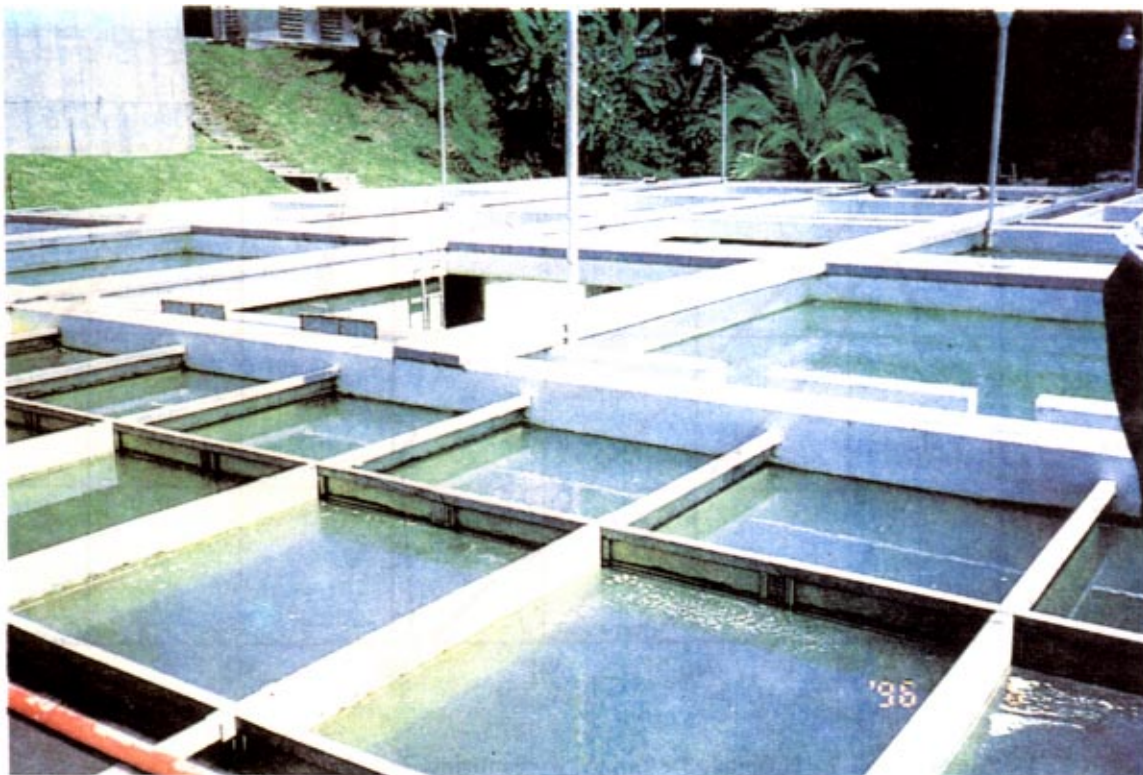
Fotografía 3.2 Vista de la subestructura de madera de los floculadores

Para la floculación se utilizan tres floculadores hidráulicos de flujo vertical, compuestos por pantallas de asbesto cemento con subestructura de soporte en madera, que a su vez se fijan al tanque de concreto armado (ver fotografía 3.2). Dada las diferencias de rigidez existentes entre el concreto y la madera, a lo que se suma la fragilidad del asbesto cemento, se puede esperar que en un sismo fuerte éste sea un punto de falla.

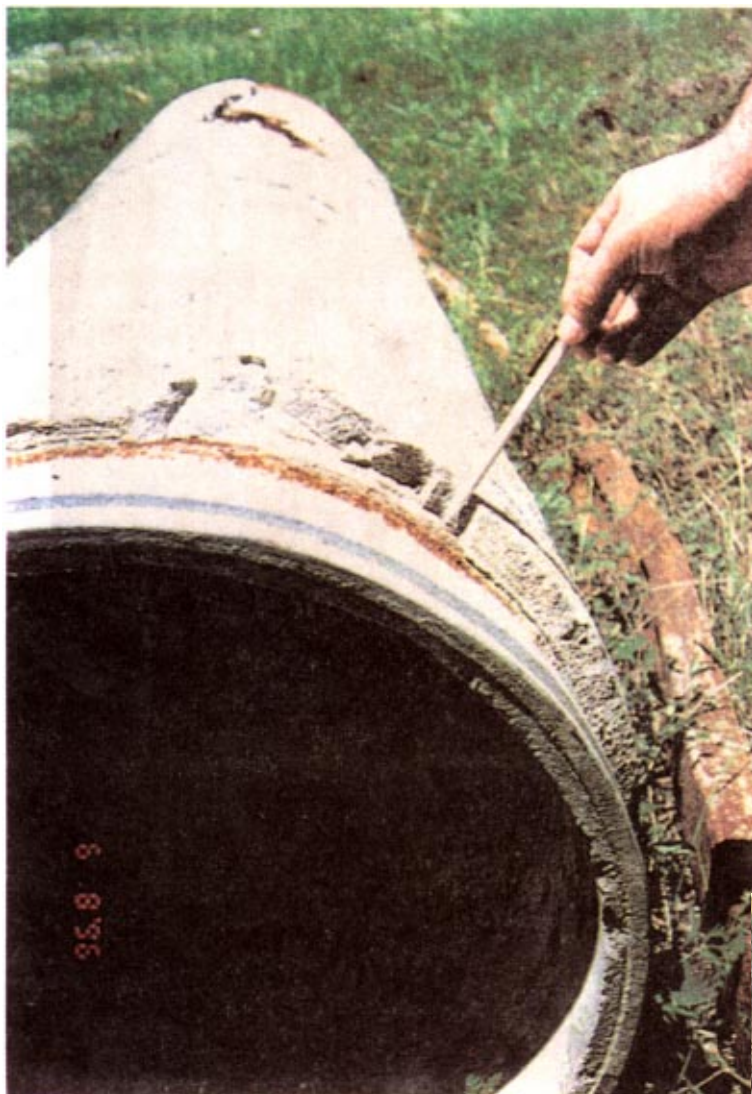
Fotografía 3.3
Detalle de la
composición del
tubo de concreto
reforzado de 500 mm

El tubo tiene revestimiento interno de concreto, luego lleva una lámina metálica que se refuerza con una varilla helicoidal a todo lo largo y finalmente un recubrimiento externo de concreto. Esto hace que la tubería sea resistente a las presiones de trabajo, pero muy frágil y quebradizo ante el impacto provocado por eventos sísmicos (ver fotografías 3.3 y 3.4).

Por otro lado, la penetración de la espiga de un tubo en la campana del siguiente es muy pequeño, situación que facilita el desacople en los movimientos telúricos.
