6.4 Descripción de las estructuras analizadas

A continuación se procederá a realizar una descripción general de las estructuras encontradas en las zonas de estudio tanto para centros de salud como para centros educativos, además se comentará la clasificación escogida para el análisis de estas estructuras por medio del método HAZUS.

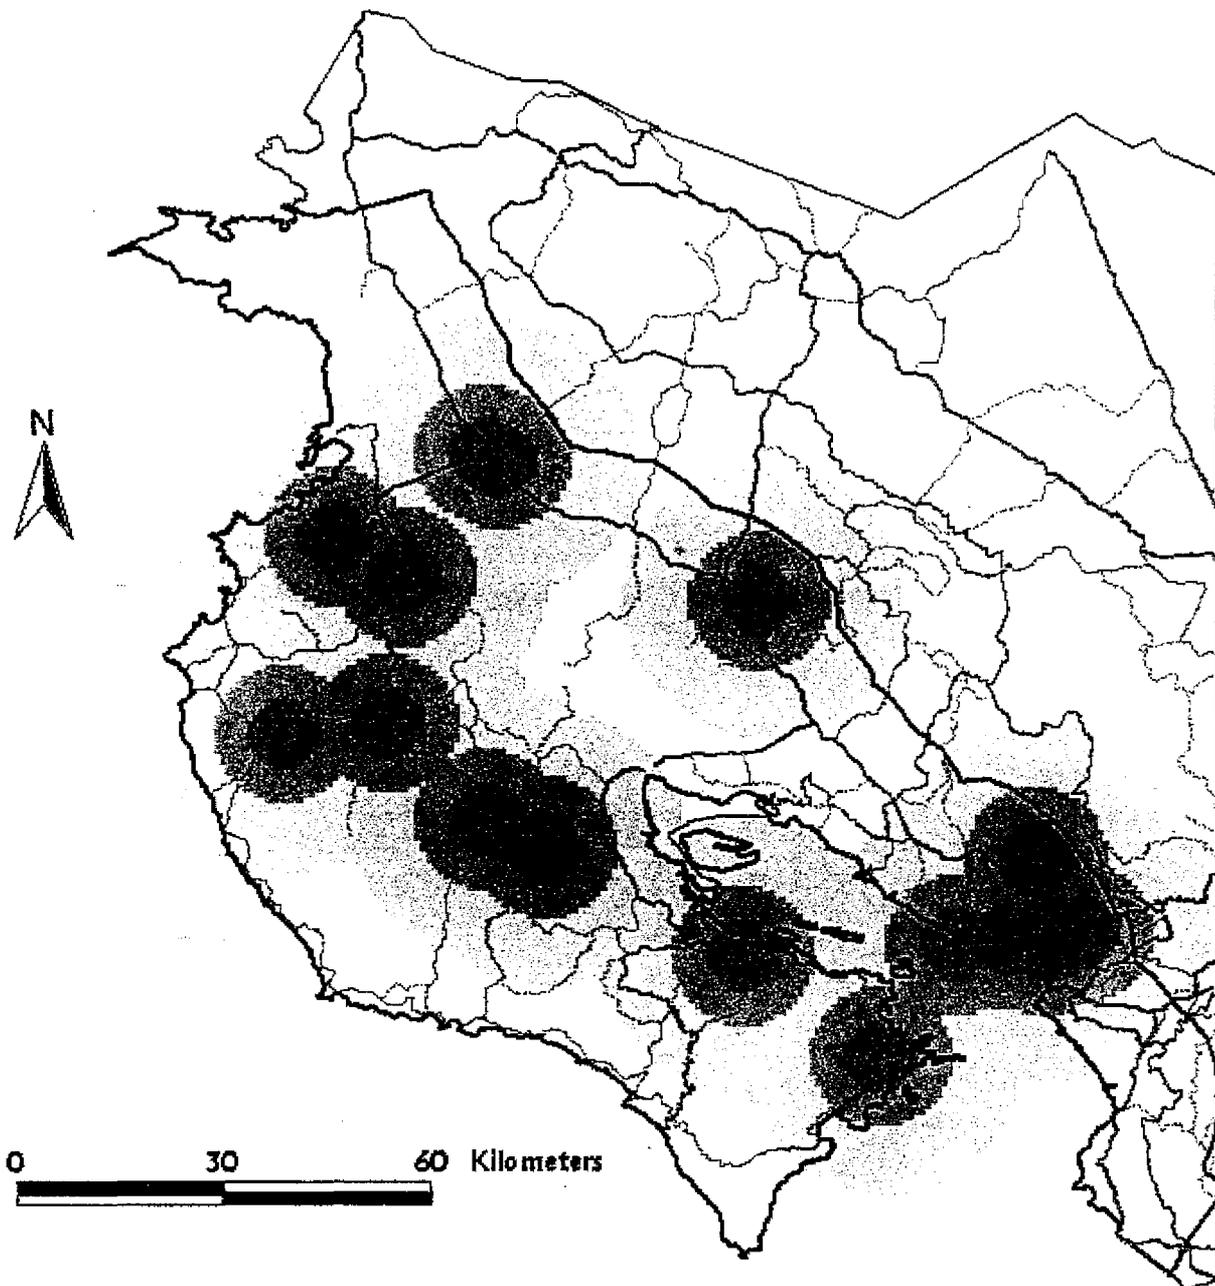
Mapa # 6.5: Areas de Influencia para los Centros de Educación de Enseñanza Secundaria con más de 500 estudiantes

Distance to Escuelas > 500
 0 - 5 km
 5-10 km
 10 - 20 km
 Más de 20 km

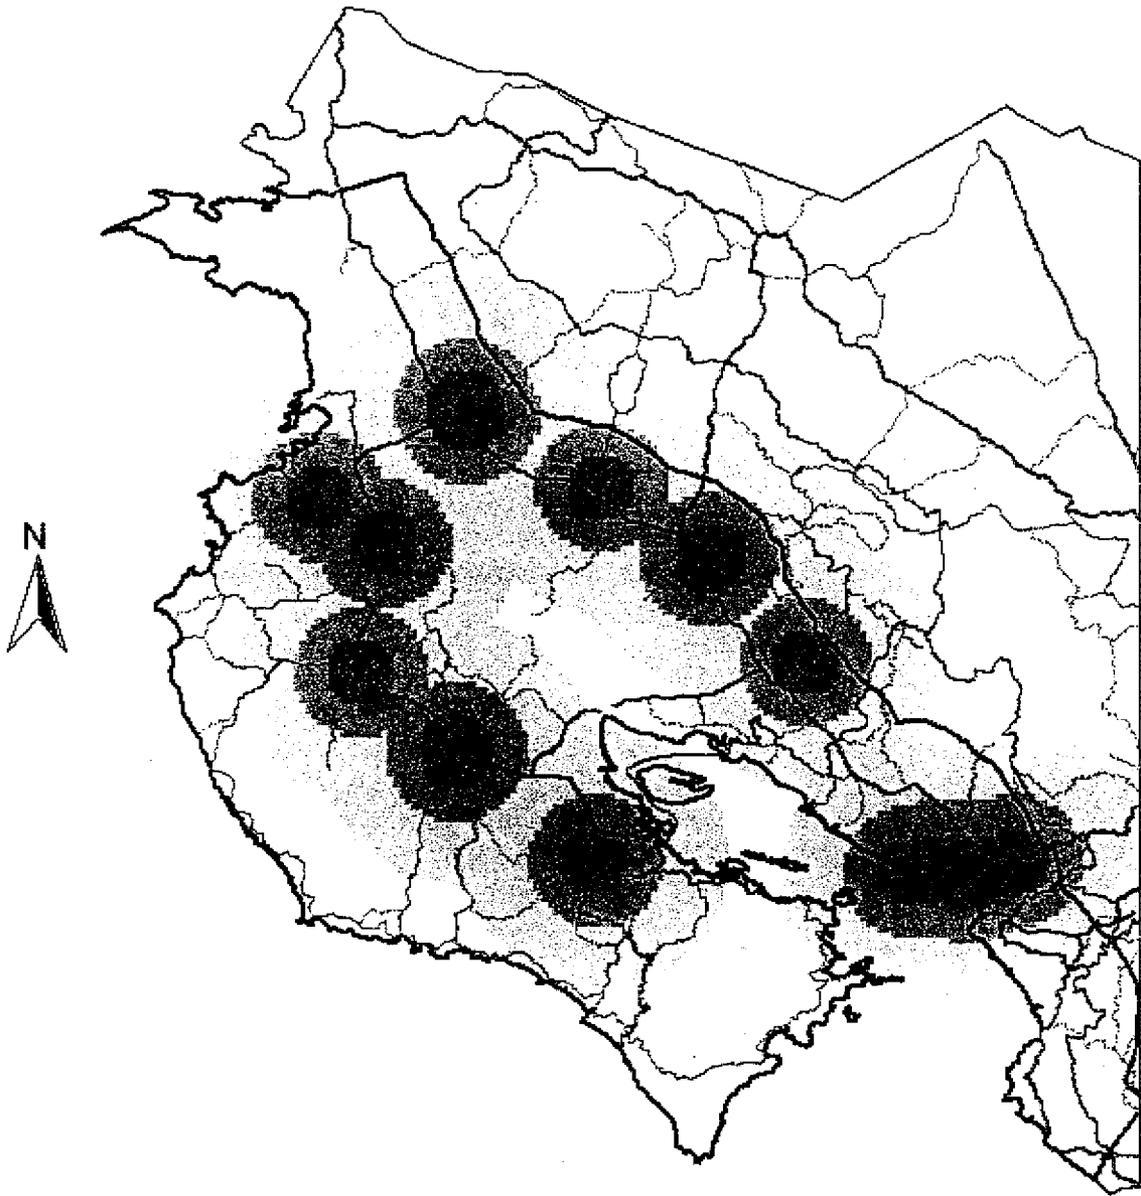
Mapa # 6.6: Areas de Influencia para los Centros de Educación de Enseñanza Primaria con más de 500 estudiantes

Distance to Escuelas > 500
 0 - 5 km
 5 - 10 km
 10 - 20 km
 Más de 20 km

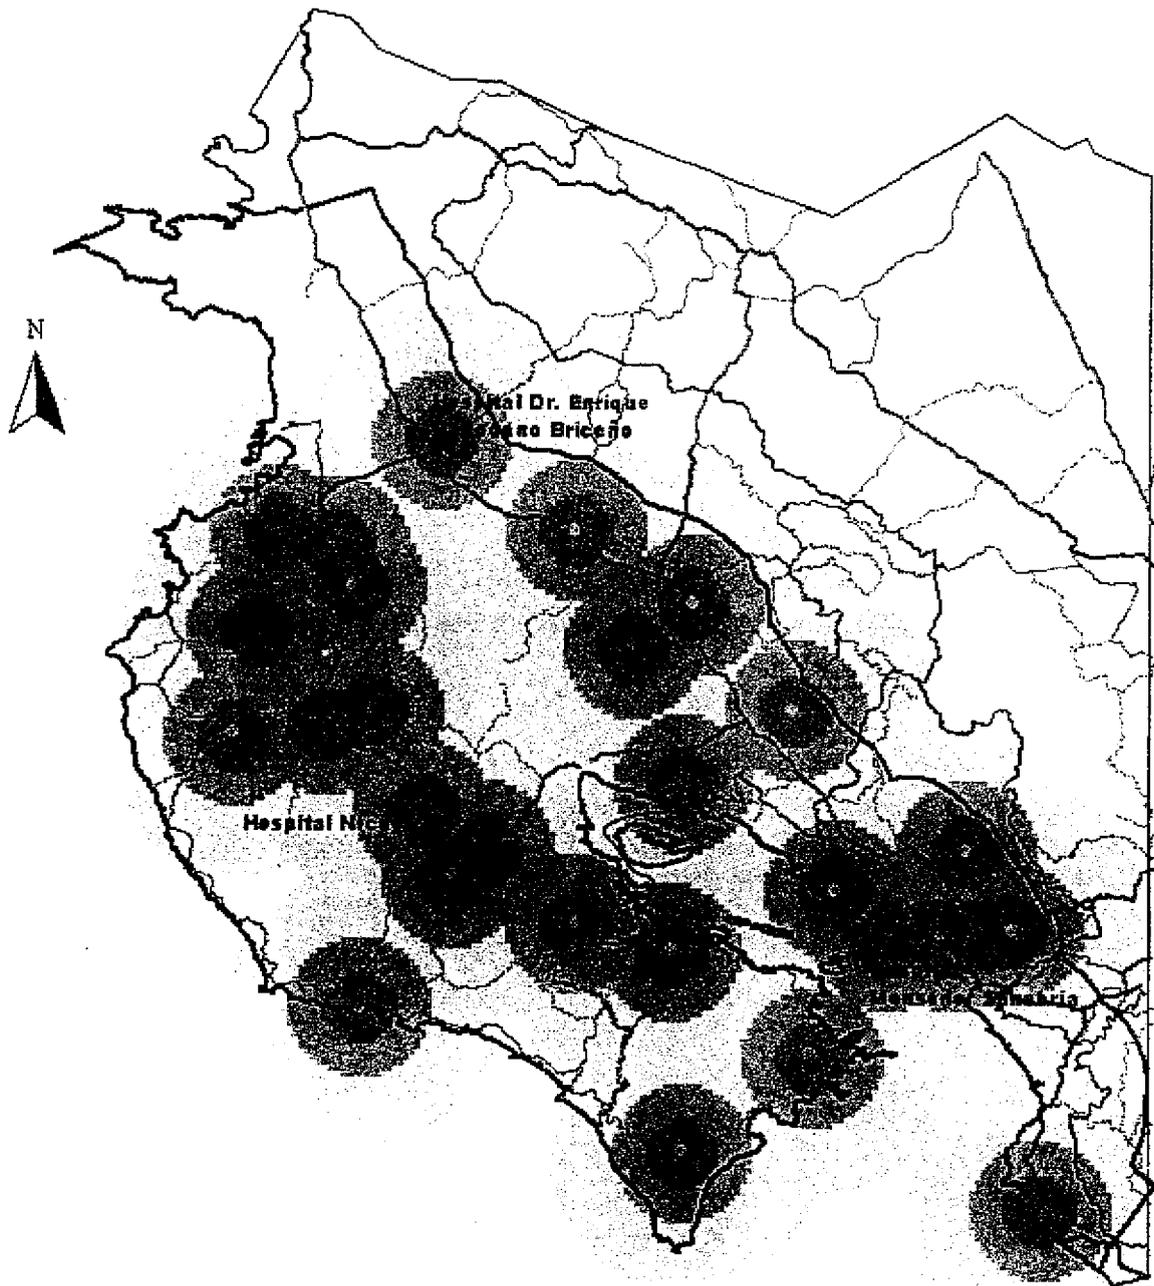
Mapa # 6.7: Zonas de influencia de hospitales y clínicas en el área de estudio

Distancia al centro hospitalario más cercano (km)

- 0 - 5
- 5 - 10
- 10 - 20
- Más de 20

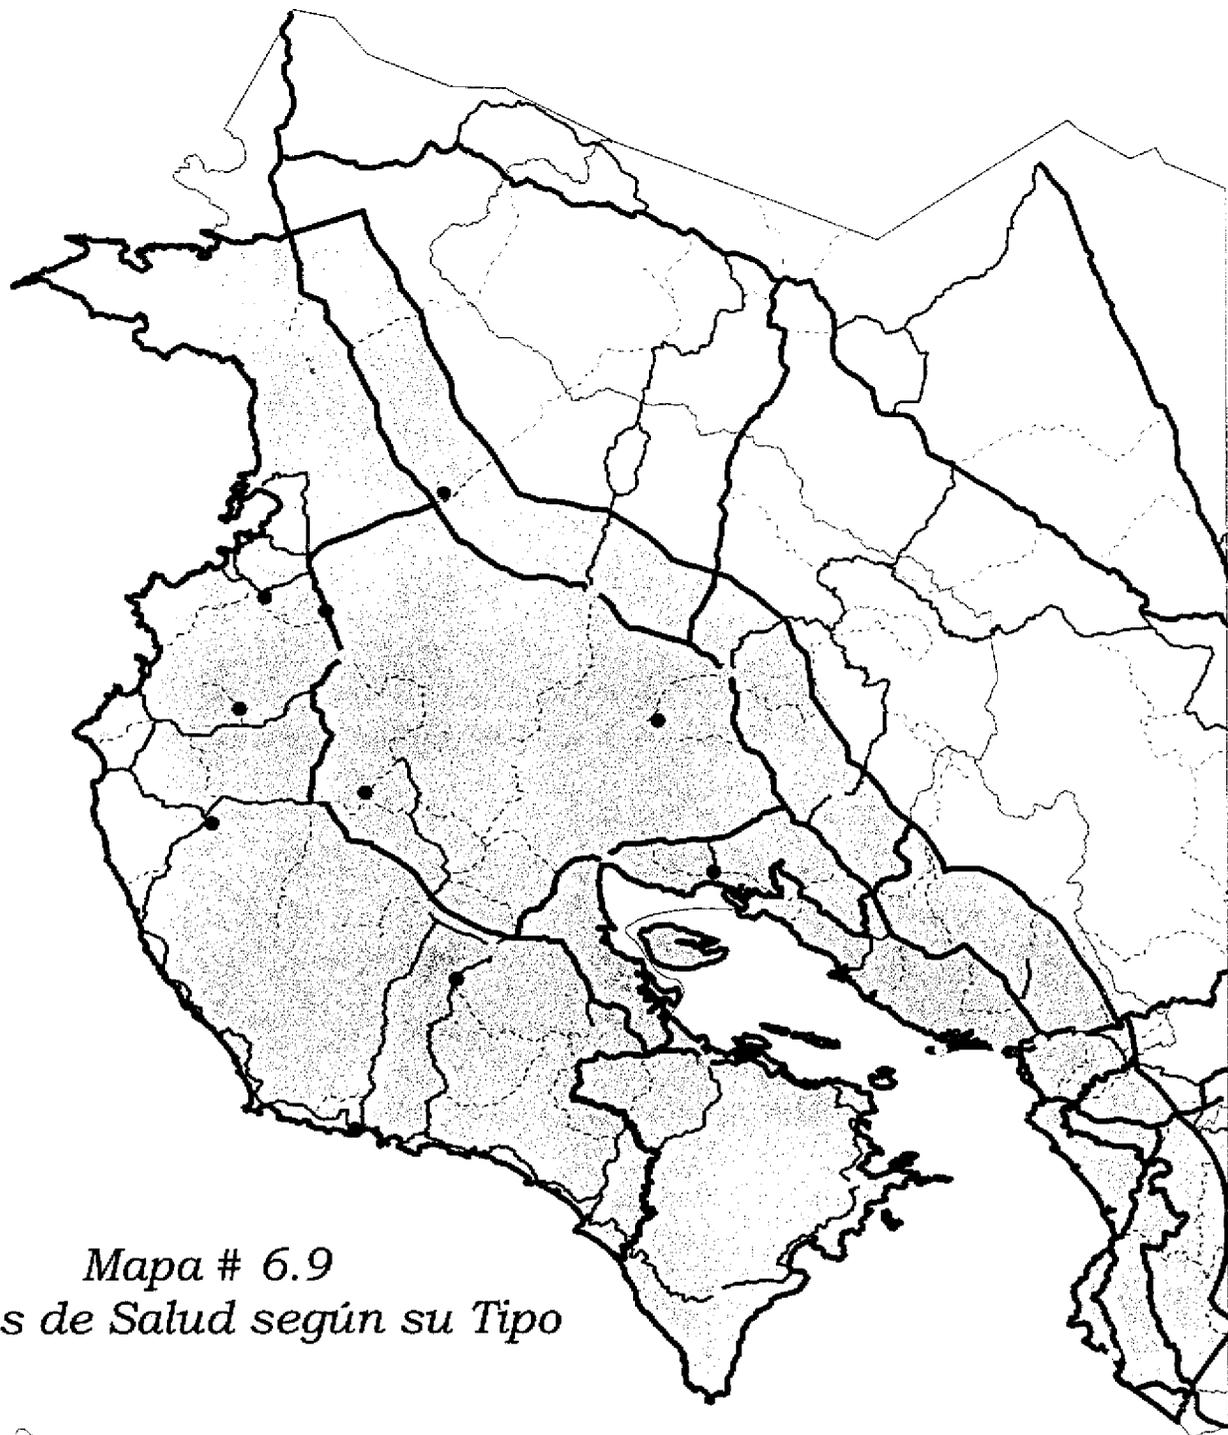
Mapa # 6.9
Centros de Salud según su Tipo

- Tipo de atención
- Hospitales
 - Sedes de Área
 - Ebais
