ESTUDIO PRELIMINAR DE AMENAZAS NATURALES EN LA CUENCA DEL RIO TURRIALBA, CANTON TURRIALBA, COSTA RICA

CAPACITY BUILDING FOR NATURAL DISASTER REDUCTION (CBNDR)
REGIONAL ACTION PROGRAM FOR CENTRAL AMERICA (RAPCA)

Turrialba, Julio 2000

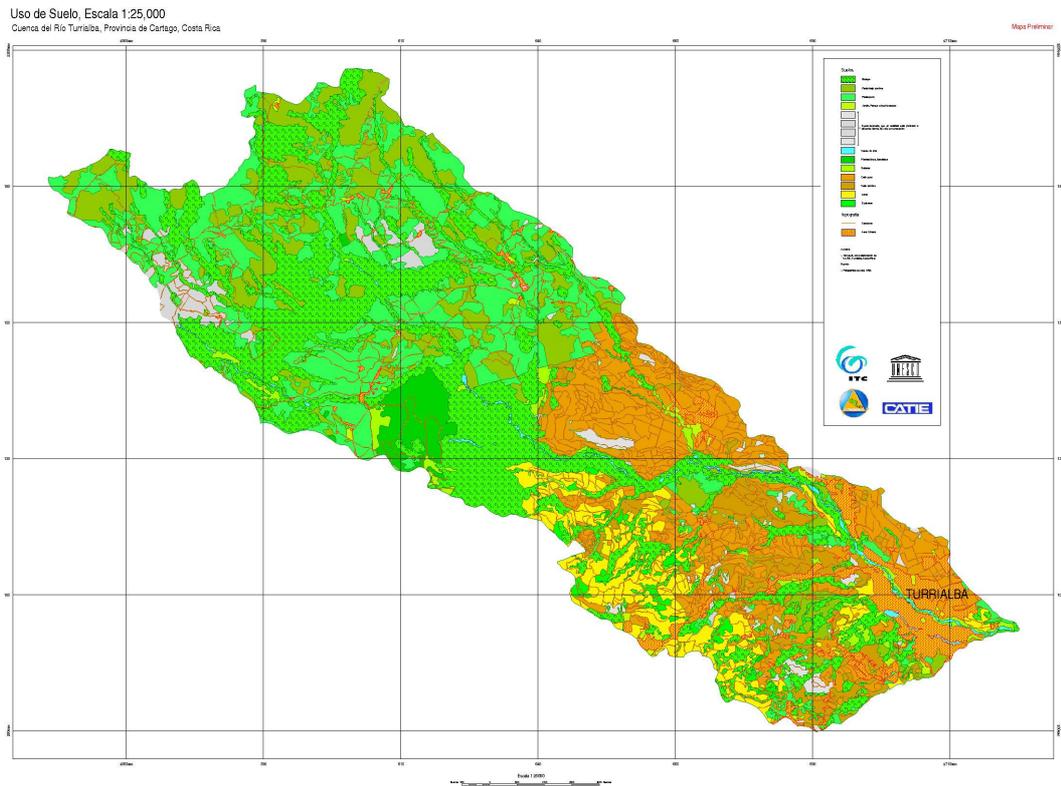
Figura 3.2 Mapa de uso del suelo de la cuenca del río Turrialba (Proporcionado por CATIE).

La cueca alta presenta una estructura productiva basada en la producción de leche por lo que el uso de suelo predominante es de pastizales, mezclado con algunos estratos de bosque medio y en menor escala para pequeñas áreas de cultivo de hortalizas. En la parte media predominan los pastos, café (sin sombra), plantaciones forestales, bosques, caña y aparecen las áreas habitacionales. Finalmente, en la parte baja predomina el café, caña, pastos y la zona urbana de la ciudad de Turrialba y poblados vecinos (Fig. 3.2).

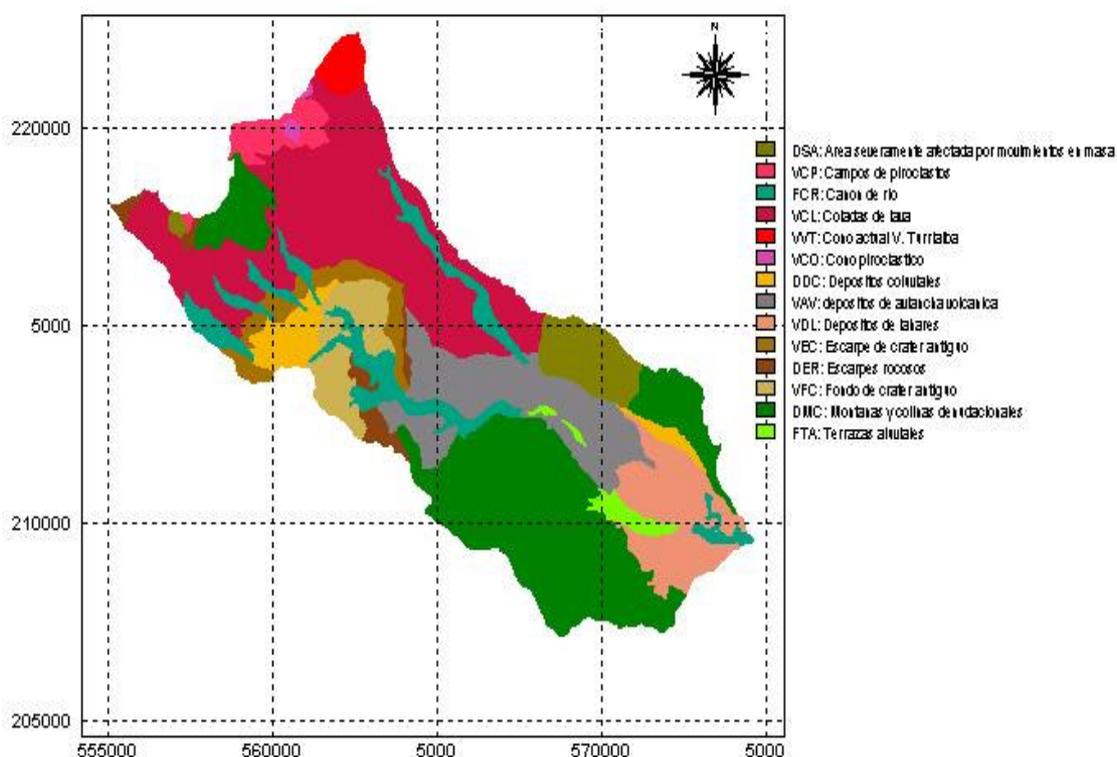
Figura 3.3 Mapa geomorfológico de la cuenca del río Turrialba (Elaborado por Rolando Mora-Chinchilla, Escuela Centroamericana de Geología, Universidad de Costa Rica).

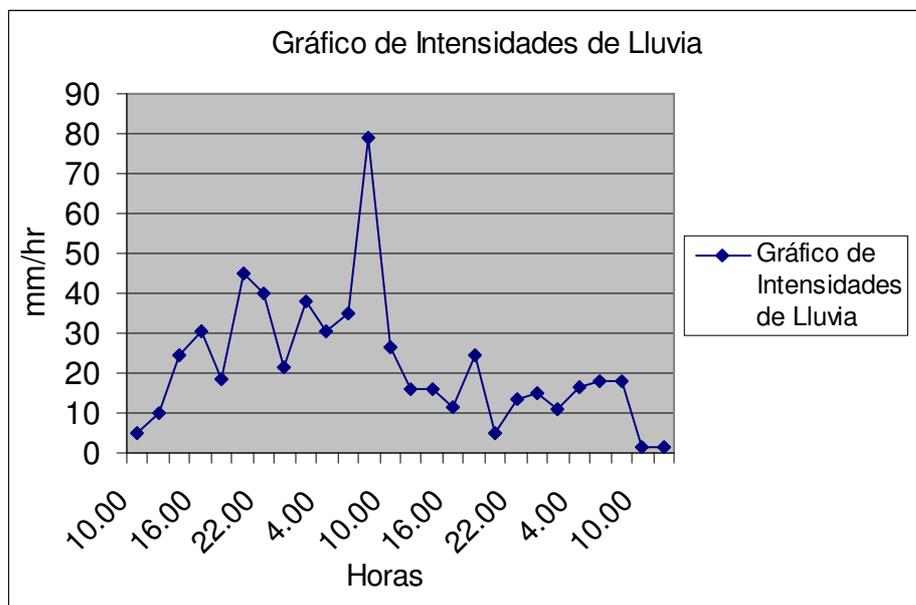
Gráfica No. 4.1 CANTIDADES DE PRECIPITACIÓN PARA LA ESTACIÓN CATIE.

Para la estación CATIE se obtuvieron datos del 12 al 14 de febrero del año 1996 con las cantidades de lluvia que se muestran en la Gráfica No. 4.1.

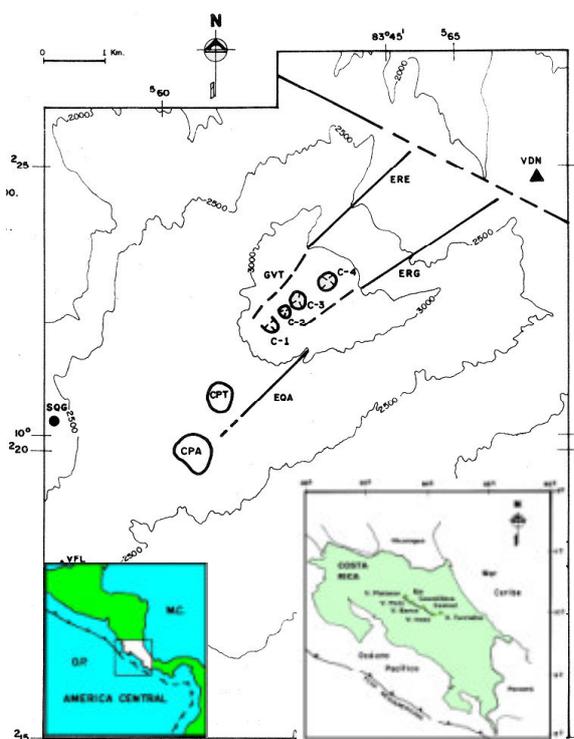
Figura No. 4.1 Ubicación del área de estudio y estructuras volcano-tectónicas en la zona de Turrialba, provincia de Cartago, Costa Rica (Soto, 1988).

por zonas de fracturas tensionales de dirección preferencial NE, perpendiculares a la dirección de la Trinchera Mesoamericana y a la Cordillera Volcánica Central, lo cual le ha ubicado en una posición posterior al eje volcánico principal, 10 Km al noreste (Soto, 1988) (Fig. 4.1).

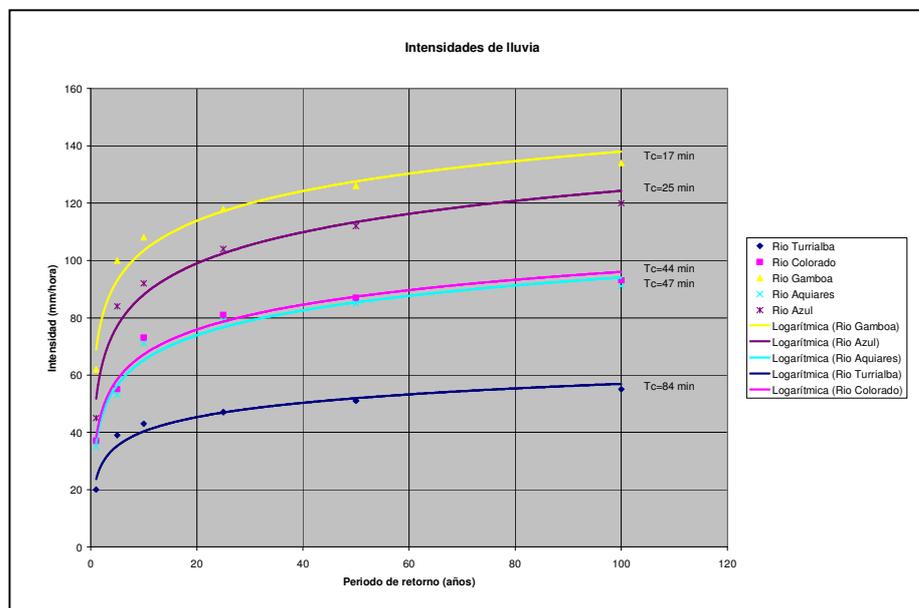
Gráfica 5.1 Tiempos de concentración para diferentes ríos de la cuenca.

Como se puede observar los tiempos de concentración varían según la longitud del cauce y de la pendiente.

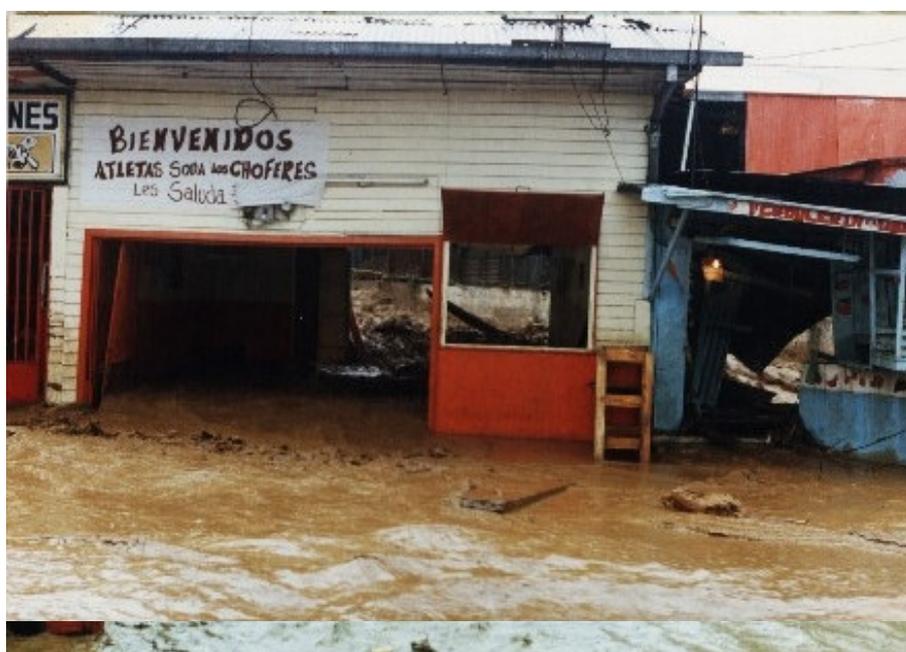
Fotografía 5.1 Vivienda inundada por el río Colorado en el centro de Turrialba.

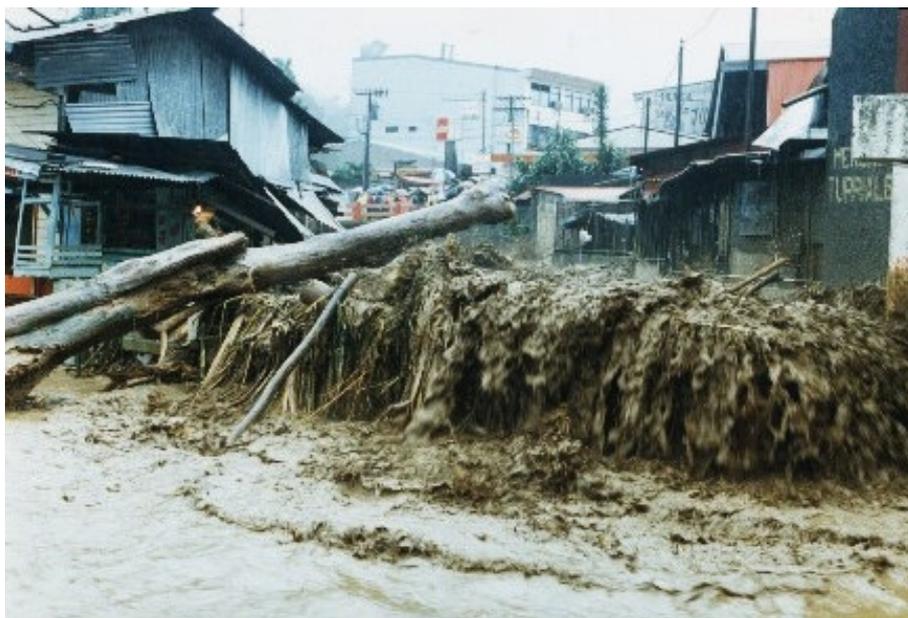
Fotografía 5.3 Otra vista de los escombros en el puente del Colorado.

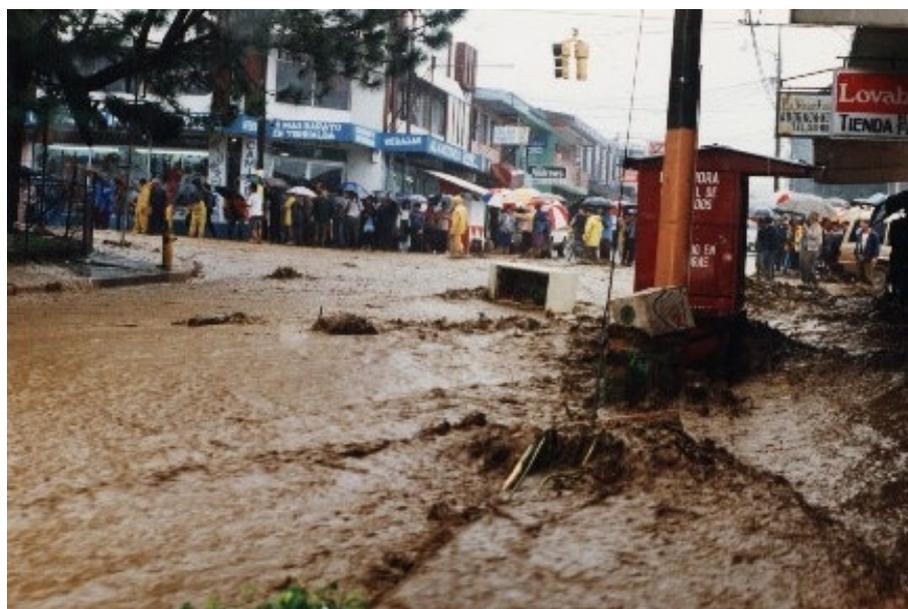
Fotografía 5.4 Inundación en la calle de Estudio Mora, a un lado del área recreativa.

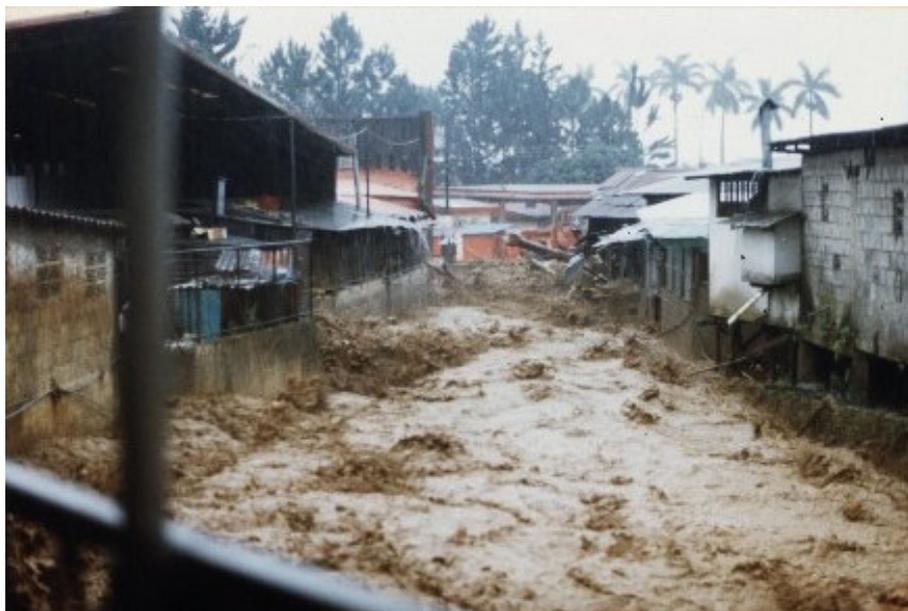
Fotografía 5.5 Estrangulamiento del cauce del río Colorado en el centro de la ciudad

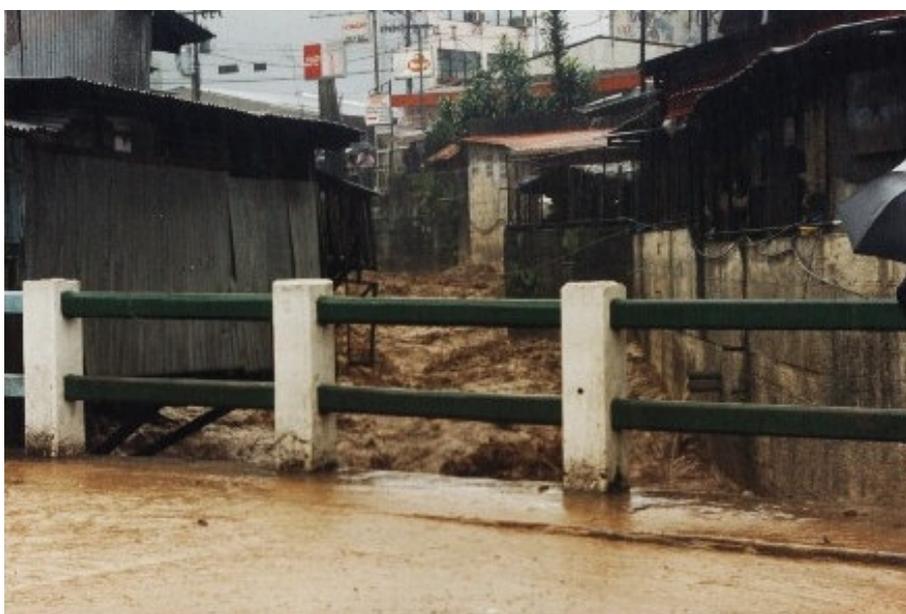
Fotografía 5.6 Punto en el cual las aguas del río Colorado sobrepasan el nivel del canal e inundan la ciudad

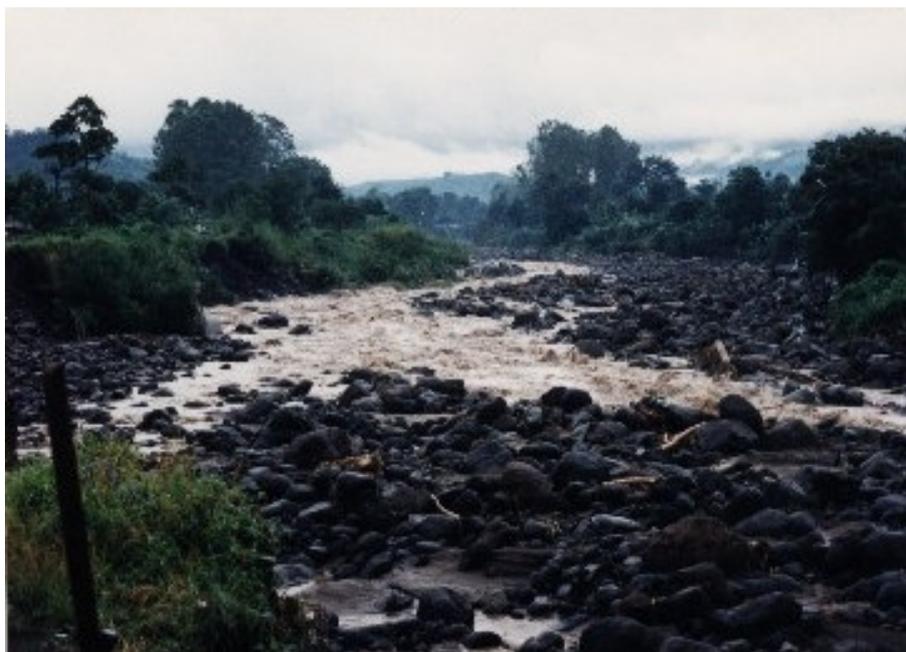
Fotografía 5.7 Morfología y grado de erosión causado por el río Turrialba.

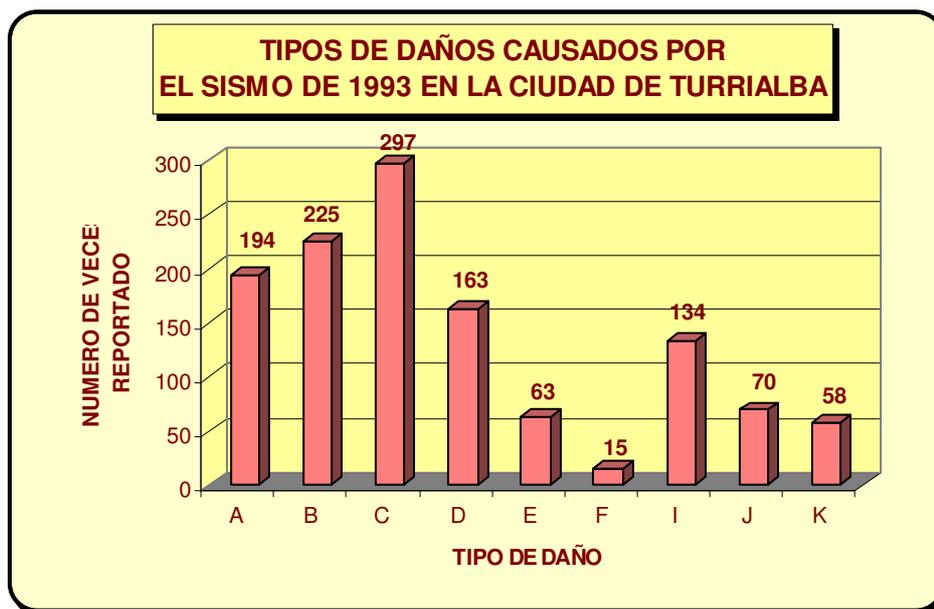
Figura 5.1 Número de veces que un tipo de daño fue reportado.

En la Figura 5.1 se presenta el número total de veces que cada tipo de daño fue reportado. De las 396 casas o locales que presentaron su reporte el tipo de daño que más veces es nombrado de un 100 por ciento son los siguientes: reventadura en repello (24.4 %), seguido por pisos agrietados (18.5 %), daños no estructurales en paredes (15,9 %), daño en vigas y columnas (13,4 %) y daños estructurales en paredes (11 %) y son respectivamente nombrados en 297, 225, 194, 163 y 134 veces.

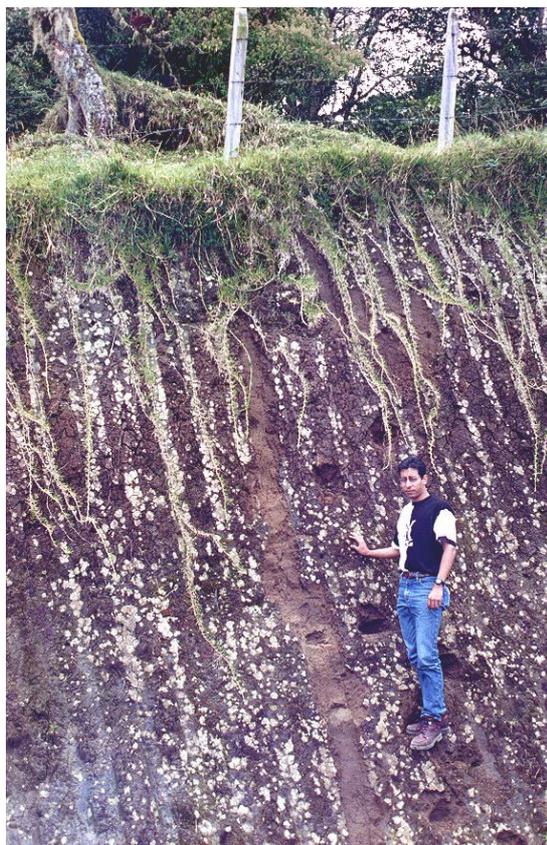
Fotografía 5.8 Depósitos de ceniza en las partes altas del volcán sin fragmentos o clastos de tamaño considerable. (Altura de la persona: 1.72 m).

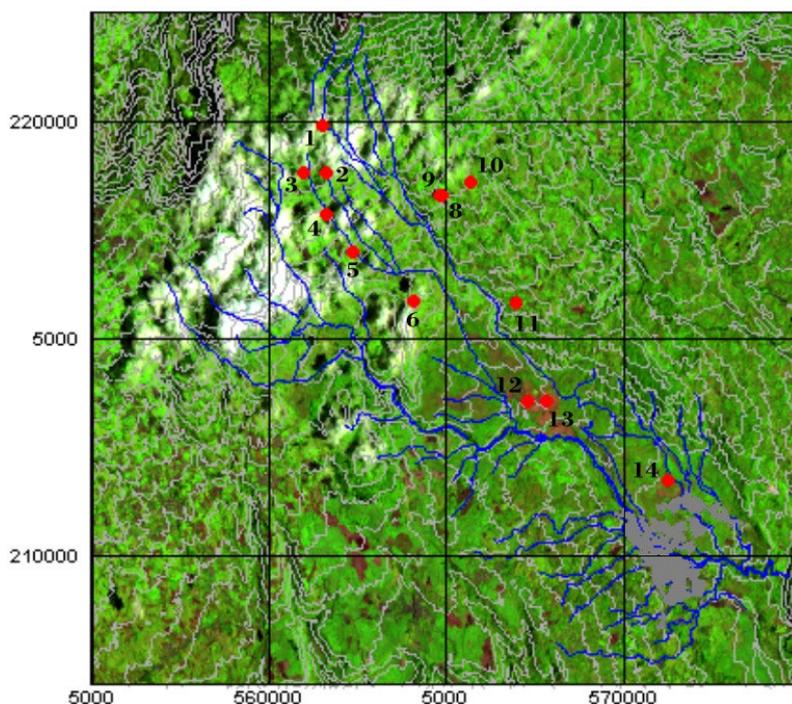
Figura 5.2 Mapa de puntos visitados durante el reconocimiento de campo. Los detalles de cada punto pueden observarse en la Tabla 5.5.

Mientras tanto, hacia las partes medias y bajas del volcán, se observó una litología predominante de avalanchas volcánicas compuestas por fragmentos angulares, mayoritariamente andesíticos, de hasta 1 m, en una matriz de arena media a gruesa, caóticos, las cuales forman los cerros ondulados de poca altura característicos de la zona de Aquiares (Fig. 5.2, punto 12; Fotografía 5.11). Hacia la zona de Pastora y Repasto se observaron las secciones laterales de estas avalanchas caracterizadas por fragmentos más pequeños y una matriz arenosa media a fina (Fig. 5.2, puntos 6 y 14; Fotografía 5.12).

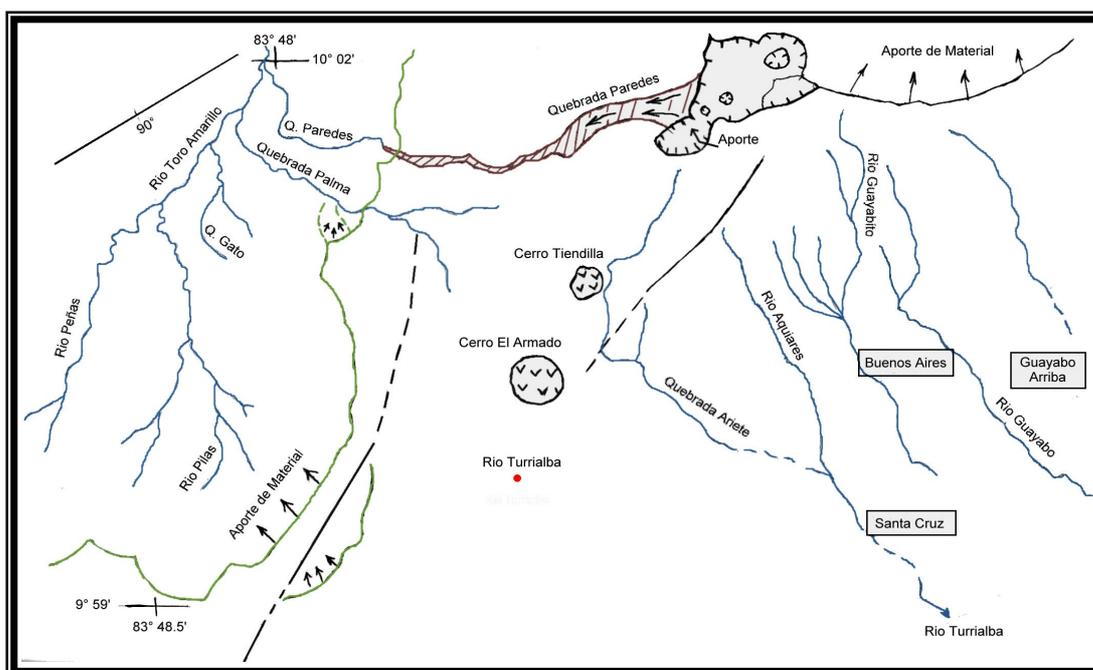
Figura 5.3 Estructuras y geoformas definidas en la fotointerpretación del área de estudio.

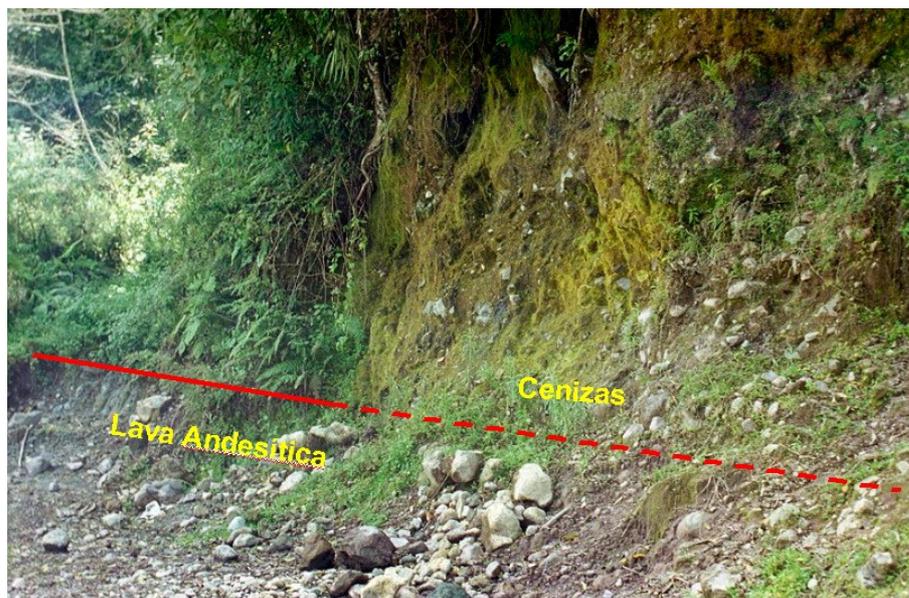
Fotografía 5.9 Afloramiento de cenizas volcánicas sobre lavas andesíticas y en primer plano parte de una avalancha brechoide a un lado del río Jesús María, 400 m al noreste de Pastora.

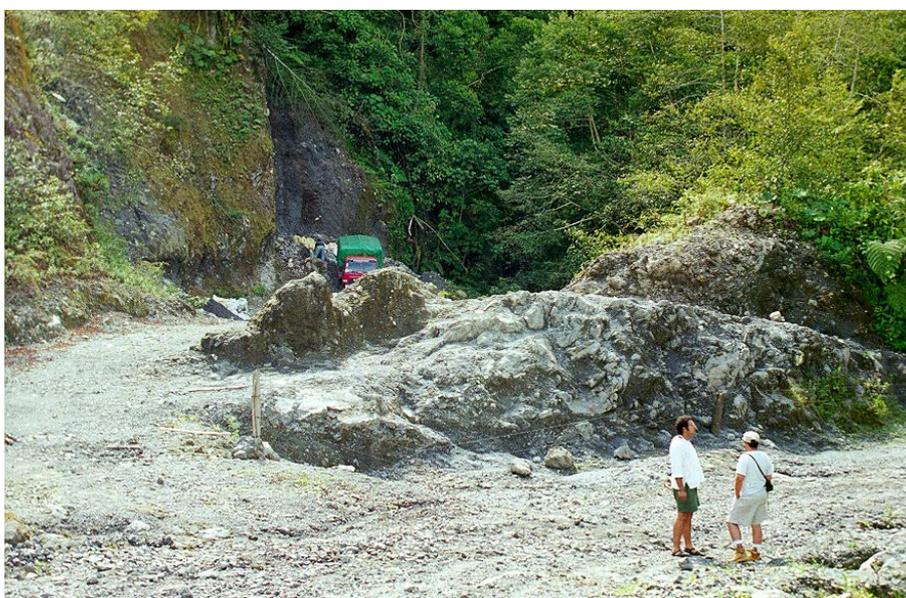
Fotografía 5.10 Afloramiento de cenizas volcánicas brechoides sobre lavas andesíticas fracturadas a un lado del río Guayabo, 1 km al este del poblado de Buenos Aires.

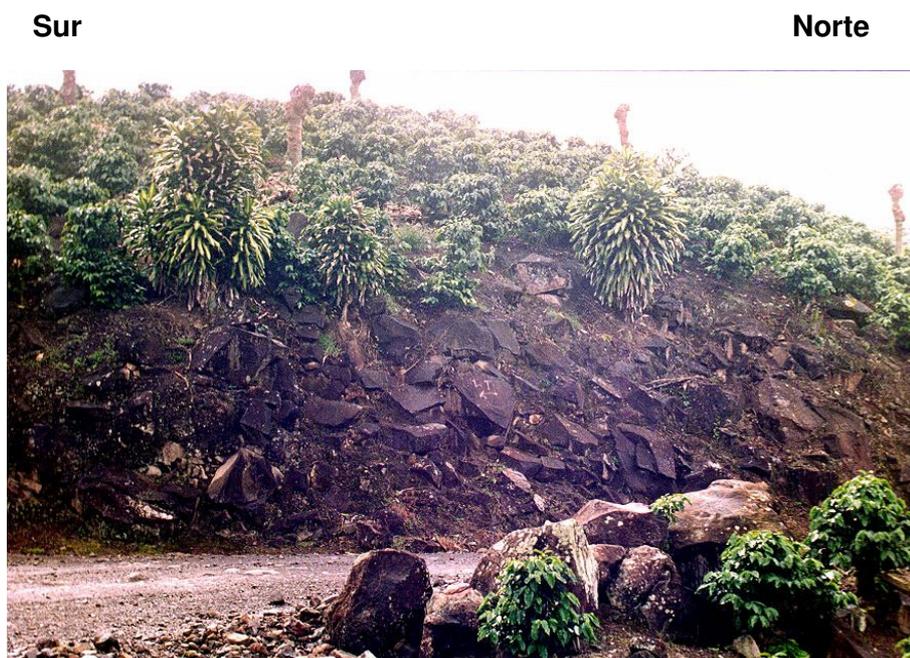
Fotografía 5.11 Cerro de poca altura formado por una avalancha volcánica de fragmentos andesíticos, angulares, de hasta 1 m, en una matriz de arena media a gruesa, a un lado del río Jesús María, 800 m al oeste de Aquiares.

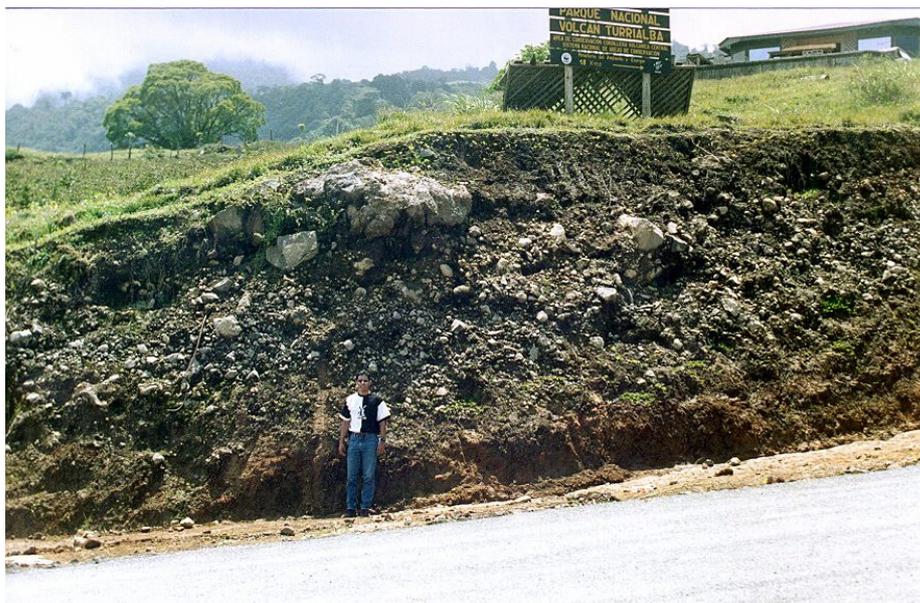
Fotografía 5.12 Avalancha volcánica lateral de fragmentos andesíticos, angulares, de 20 a 30 cm, en una matriz de arena media, en la intersección de carreteras Cartago-Volcán-Turrialba. (Altura de la persona: 1.72 m).

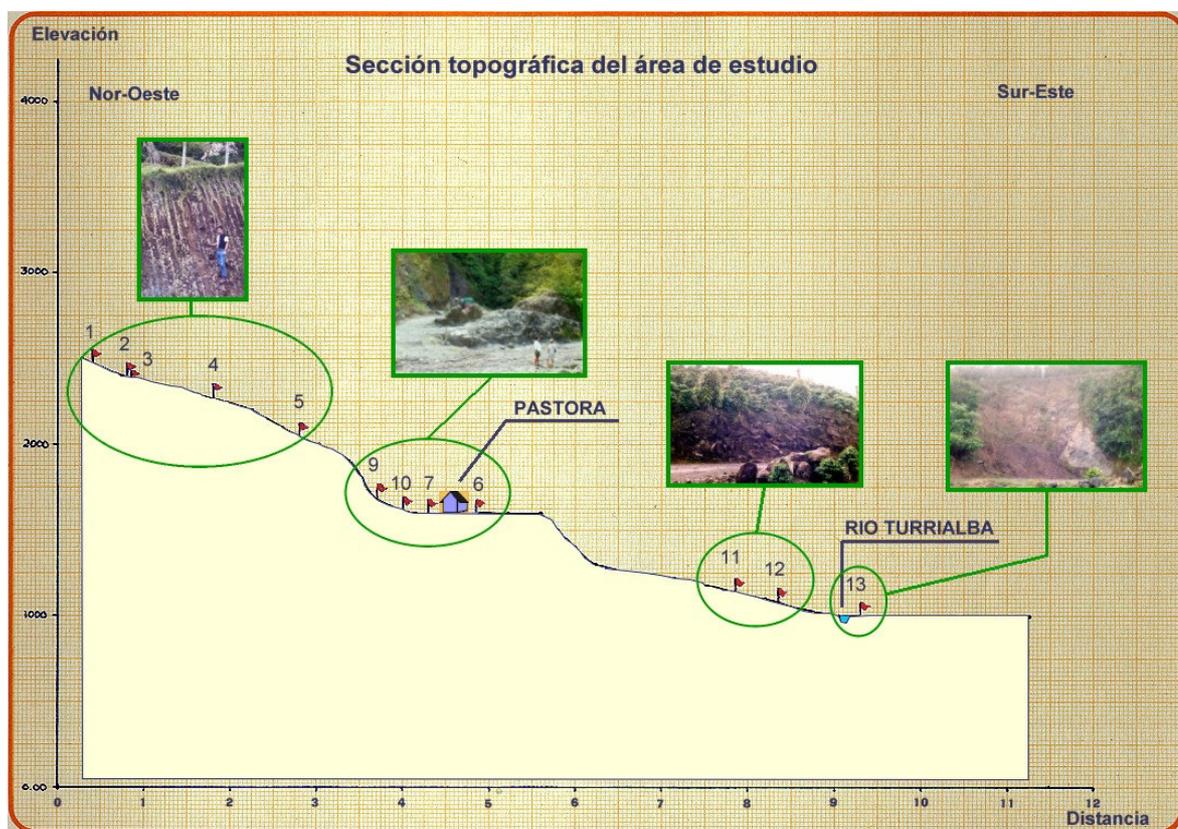
Figura 5.4 Corte topográfico transversal del área de estudio mostrando los cambios de litología en las diferentes secciones verticales. Escala horizontal 1:50,000 y escala vertical 1:25,000.

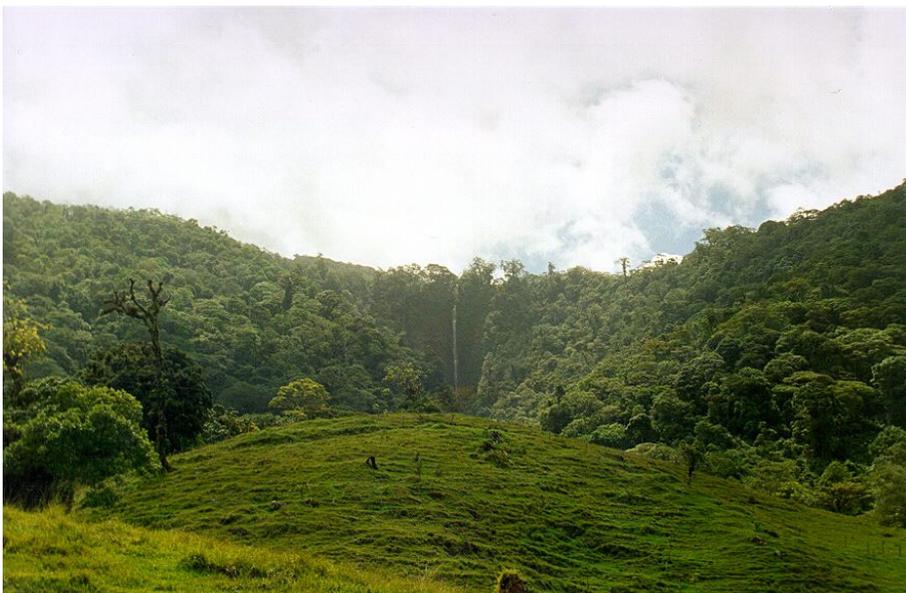
Fotografía 5.13 Panorámica del escarpe del río Turrialba, 2 km al oeste de Pastora sobre la carretera 230. Esta geoforma ha sido interpretado por Mora (comunicación personal) como un escarpe de cráter antiguo.

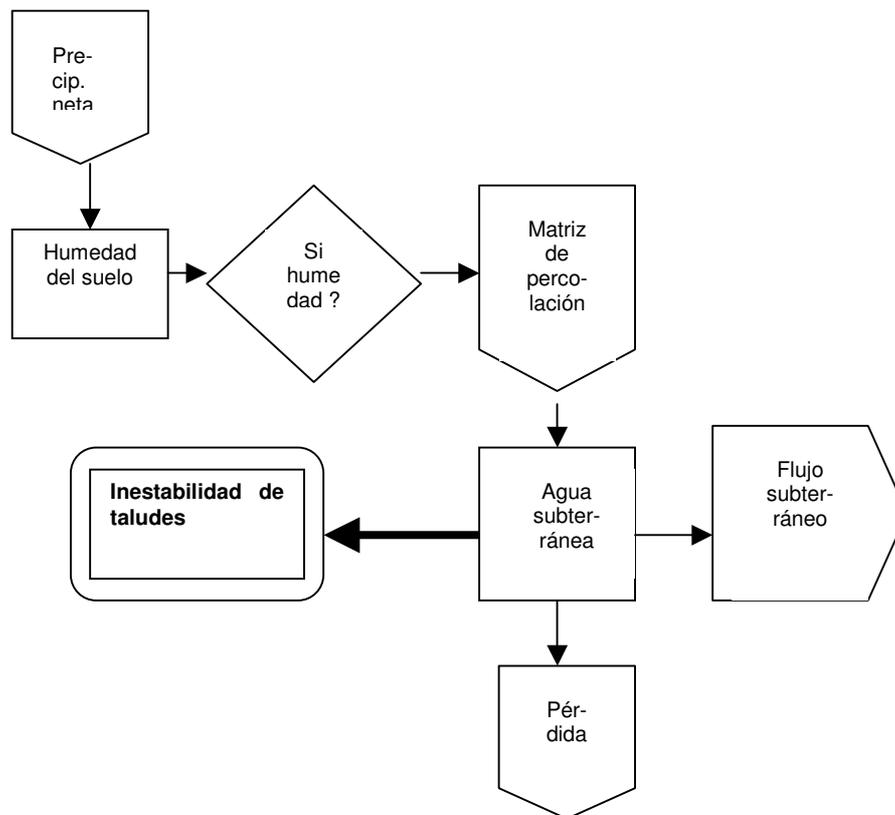
Figura 5.5. Diagrama de flujo del modelo

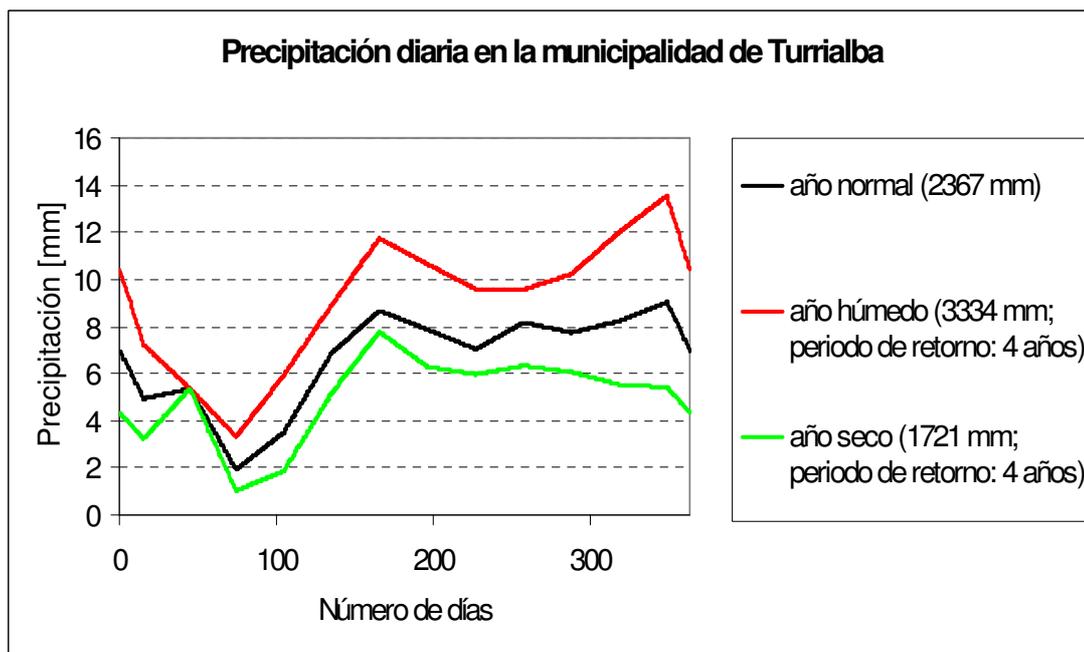
Gráfica 5.2 Precipitación diaria modelada con PCRaster.

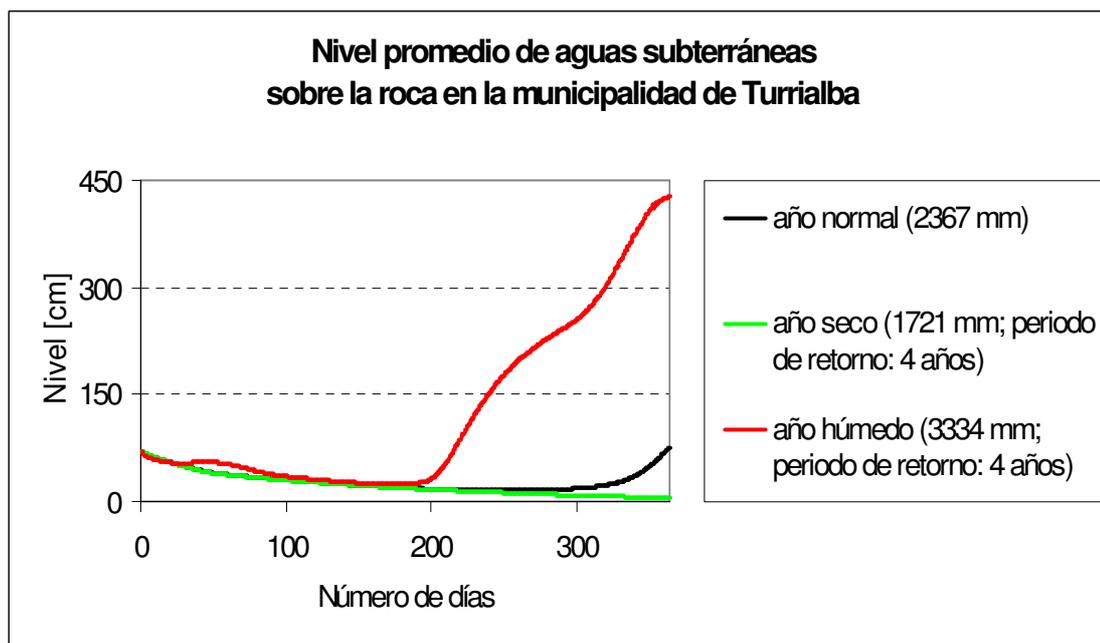
Gráfico 5.3 Nivel de aguas subterráneas para diferentes períodos de lluvia modelado con PCRaster.

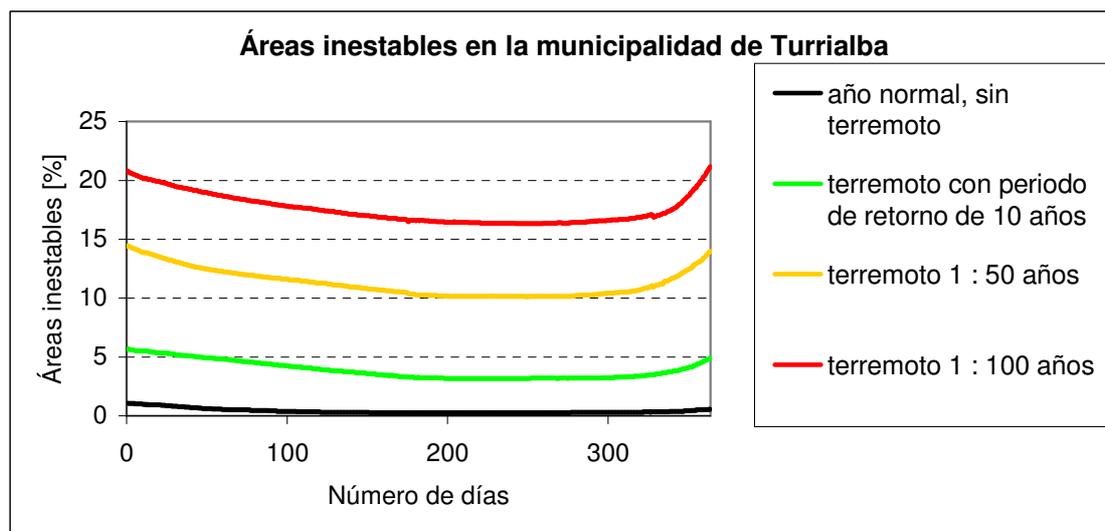
Gráfico 5.4. Áreas inestables para un sismo con diferentes períodos de retorno usando PCRaster.

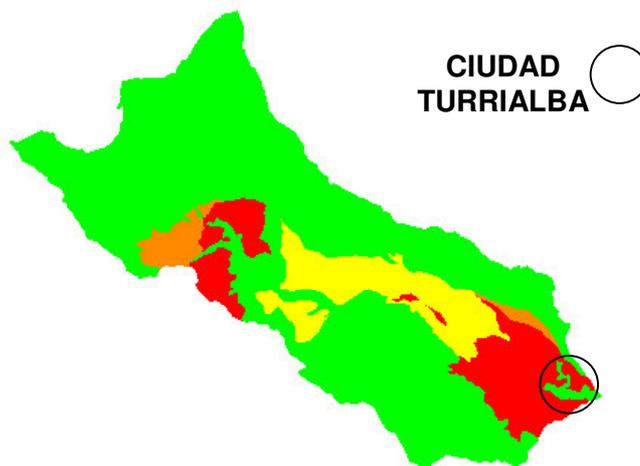
AMENAZA POR INUNDACION EN LA CUENCA DEL TURRIALBA

También se trabajo con el mapa HAZTURRI el cual contiene un análisis general de la cuenca que fue basado en el mapa geomorfológico de la cuenca a escala 1:50000 y fue reclasificado por categorías de peso en : Alta, Moderada, Baja y Nula. Por tratarse de un mapa a esta escala se aprecia en el mapa que la ciudad esta toda en el área de inundación alta.
