## Capítulo 1 Introducción

Este trabajo forma parte del proyecto "Evaluación del Impacto Ingenieril de un Terremoto en la Península de Nicoya" que ha desarrollado el Programa de Ingeniería Sísmica del Laboratorio Nacional de Materiales y Modelos Estructurales para la Comisión Nacional de Emergencias.

El propósito específico del presente trabajo es evaluar la vulnerabilidad del puente sobre el Río Nosara ante un terremoto como el que se espera en la región. Este puente se encuentra sobre la ruta 160, aproximadamente a 20 km al noroeste de Playa Sámara, y comunica las comunidades de Nosara y Ostional. La falla parcial o total de esta estructura interrumpiría la ruta mencionada, paralela al litoral Pacífico Norte, y dificultaría el acceso por el noroeste a las comunidades de Nosara, Guiones y Garza.

### Vulnerabilidad sísmica y tipos de daños en puentes

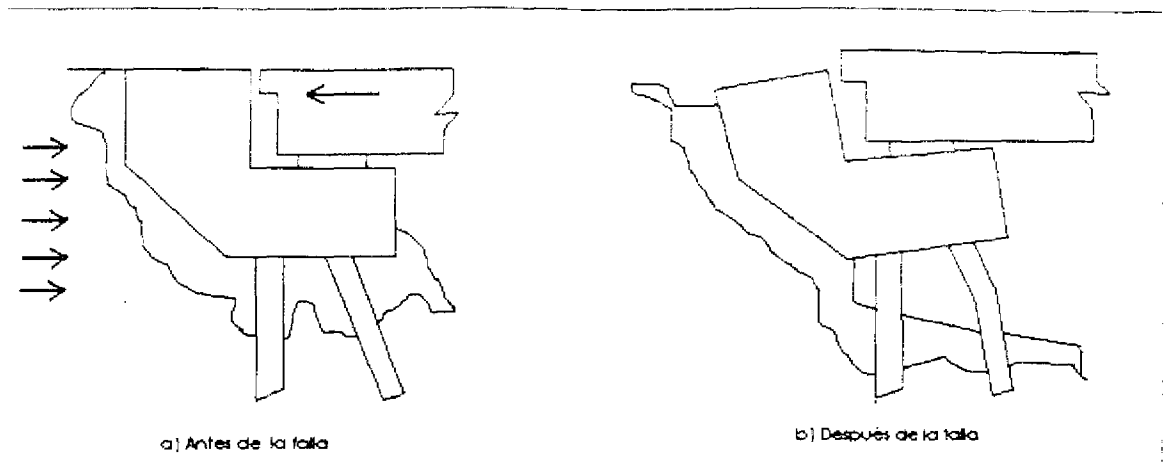
Figura 2.8 : Detalle de apoyo en pila central del puente sobre el Río Bananito.

El puente sobre el Río Bananito también sufrió daños considerables durante el terremoto de Limón (1991) (ver fig 2.7) . Este puente con soportes sesgados en los bastiones, tenía dos tramos simplemente apoyados de 25 y 28 m. con vigas I postensadas (ref 2.2). Durante el sismo se dio una pérdida de soporte en la pila central. Los detalles del soporte y dispositivo de restricción se muestran en la figura 2.8 . Las vigas I tenían una placa en su parte inferior, la cual descansaba a su vez en una almohadilla de neopreno, y estaba anclada al soporte de concreto por pernos de 32 mm de diámetro y 30 cm de longitud. Con el fin de permitir movimiento horizontal sobre la pila central, los huecos de los pernos de anclaje tenían una muesca u "ojo chino" en la dirección del eje longitudinal del puente. Este detalle de anclaje proveía restricción horizontal para desplazamientos que se excedieran cerca de 15 mm

La pérdida de soporte fue causada por la ruptura de los pernos de anclaje (ref. 2.2). El detalle de anclaje en los bastiones era idéntico al mostrado en la figura 2.8 , excepto por que en lugar de un ojo chino de 66 mm de largo, el perno estaba anclado en un hoyo de 35 mm de diámetro, prácticamente sin permitir desplazamiento longitudinal. Ambos bastiones estaban fundados sobre arena de grano fino, y tanto éstos como la pila tenían como sistema de fundación pilotes de concreto reforzado de sección cuadrada de 36 cm. En contraste con el puente sobre el Río Viscaya, el puente sobre el Río Bananito tenía cuatro pilotes más en la pila central, siendo todos inclinados con una pendiente 1:10.

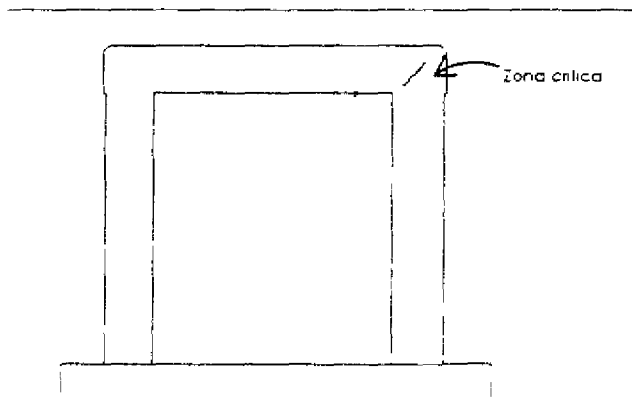
**Figura 2.13 : Falla por cortante en columna.  
Terremoto de Northridge, 1994.**

La resistencia a cortante de la sección de una columna de concreto resulta de la combinación de varios mecanismos, como transferencia del cortante por compresión del concreto, el efecto de traba entre los agregados y la acción de arco sostenida por las cargas axiales. En general, la falla por cortante es frágil e implica una degradación muy rápida de la resistencia, por lo que deformaciones inelásticas por cortante no son apropiadas para garantizar una respuesta dúctil de la estructura ante el sismo. Las columnas cortas son en particular vulnerables debido a la razón grande de cortante respecto a momento. Durante los terremotos de San Fernando, en 1971, Northridge en 1994, y Kobe, en 1995, se presentaron gran cantidad de fallas por cortante en estructuras de puentes. Muchas de las fallas ocurridas durante el terremoto de San Fernando, permitieron llegar a la conclusión de que la resistencia al cortante en las regiones donde se forman goznes plásticos es menor que en el resto del elemento. Esto es una consecuencia de la reducción en el efecto de transferencia del cortante por interacción de los agregados en la zona de gozne plástico conforme aumenta el espesor de las grietas por flexión-cortante, al darse rotaciones inelásticas grandes. (ref. 2.3). En la figura 2.13 se observa la falla por cortante en una columna en el cruce de Mission/Gothic en California, durante el terremoto de Northridge.
