CAPÍTULO 3

DESCRIPCIÓN DEL SISTEMA DE AGUA POTABLE Y ALCANTARILLADO SANITARIO

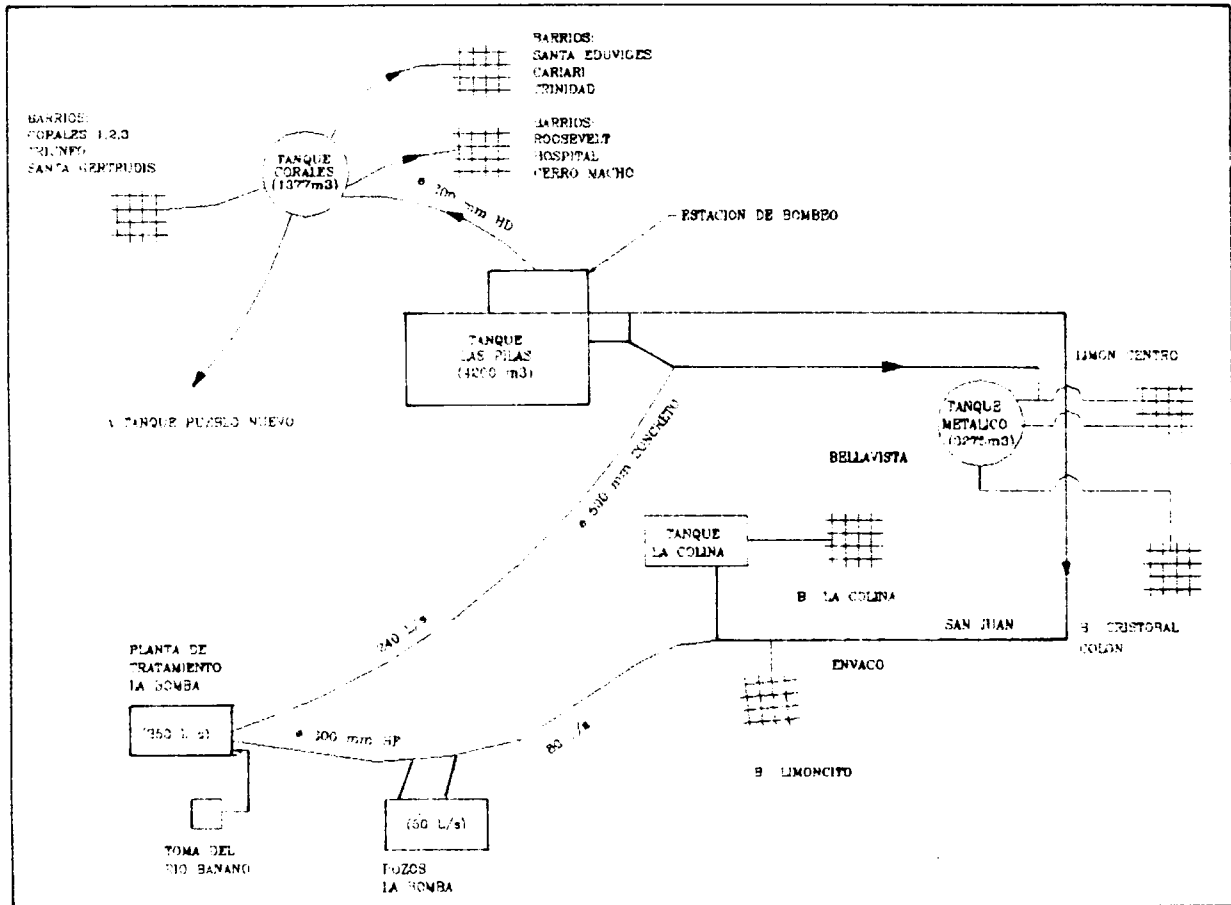
Figura 3.1 Conducción y distribución de las aguas del sistema del río Banano

El sistema del río Banano, como se aprecia en la figura 3.1, cuenta con tres zonas de presión:

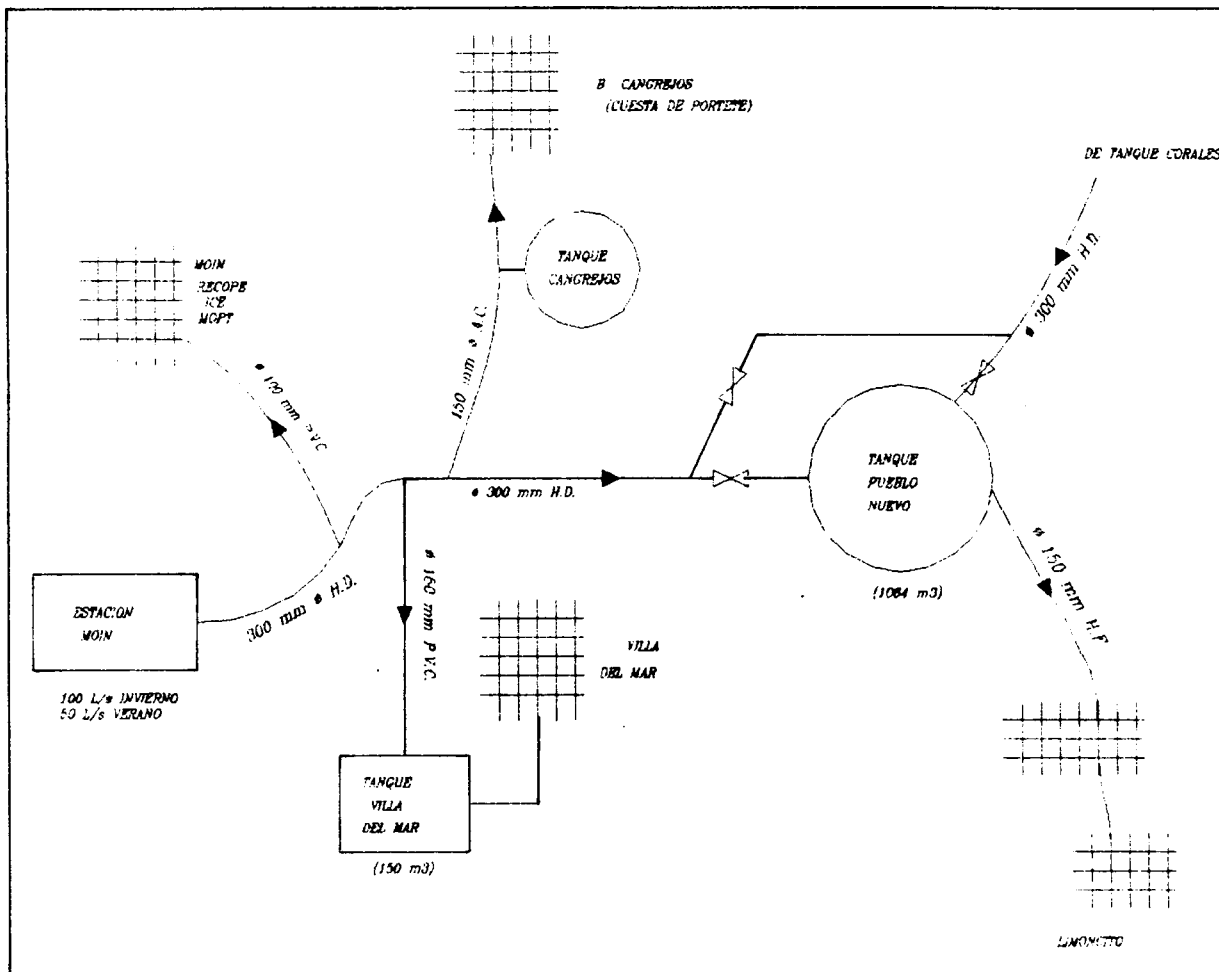
Figura 3.2 Conducción y distribución de las aguas de fuentes moin

de diámetro con una longitud aproximada de 0,5 km para dotar de agua al muelle de Moín (ver figura 3.2).

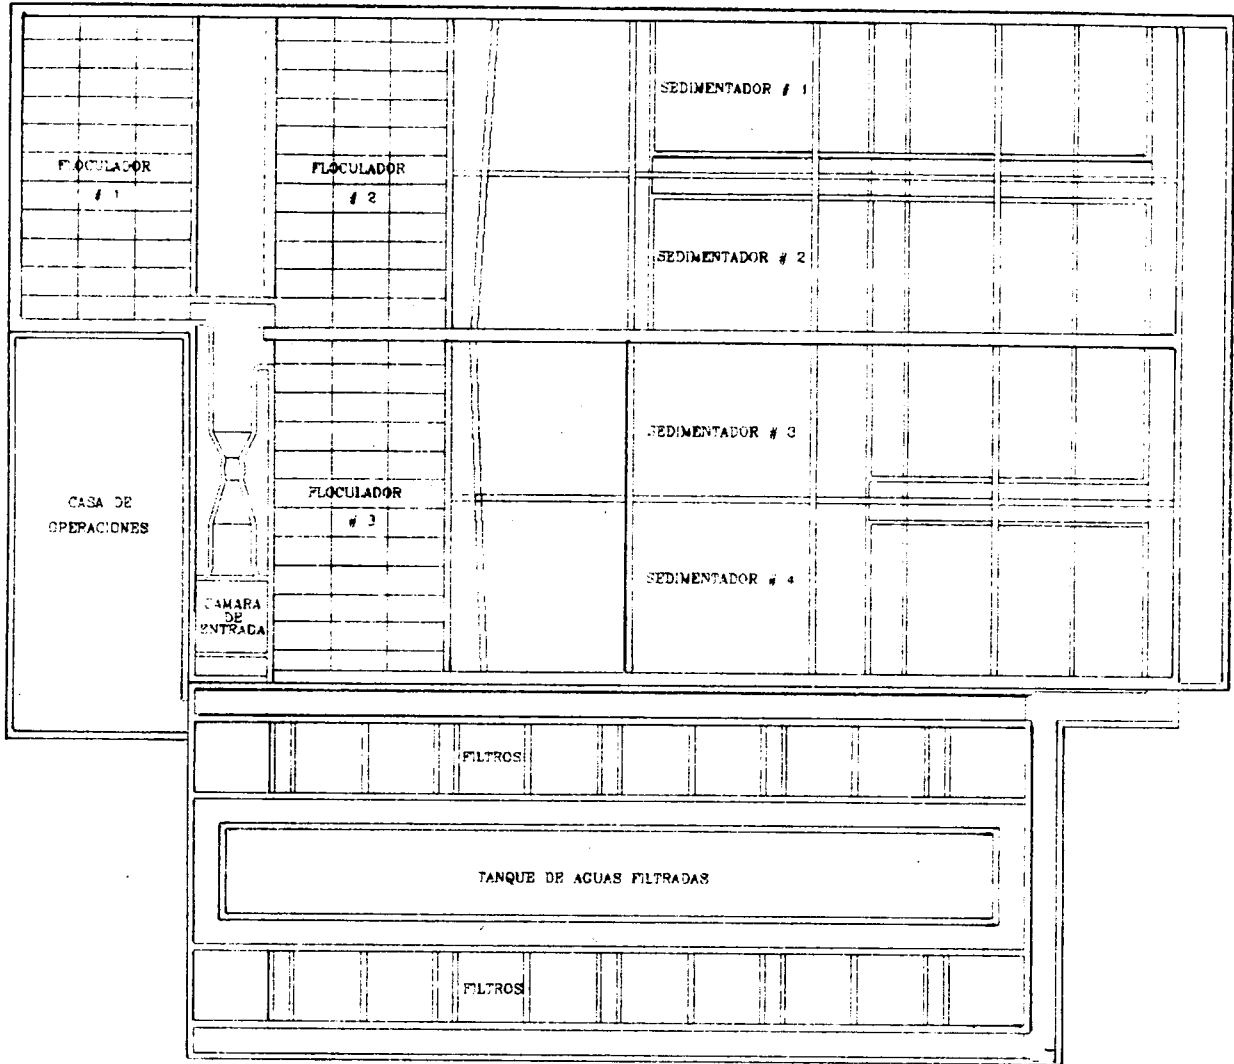
Figura 3.3 Planta de tratamiento de aguas de la toma del río Banano

Con estas modificaciones se obtuvo una moderna planta que procesa un caudal máximo de 350 l/s con el siguiente tren de procesos: coagulación, floculación, sedimentación, filtración y desinfección (ver figura 3.3 y fotografía 3.1).

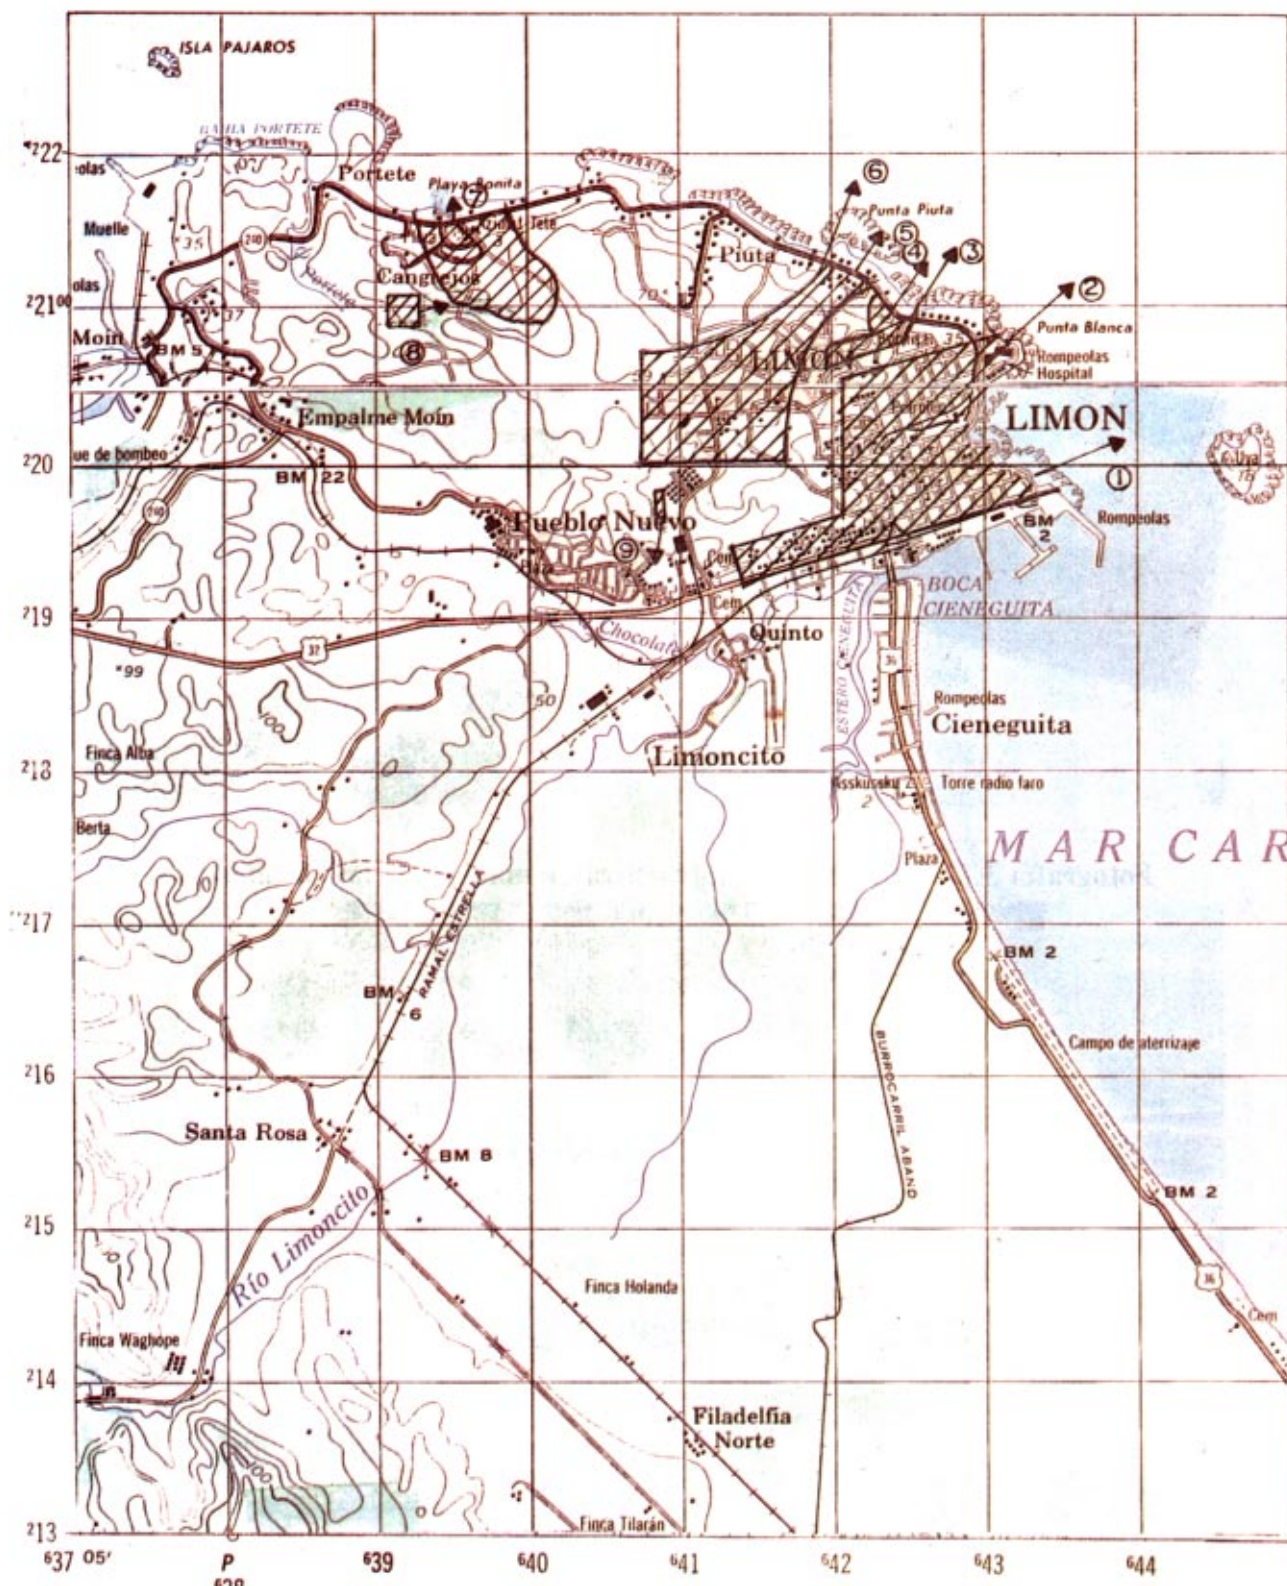
Figura 3.7 Cobertura de alcantarillado sanitario de la ciudad de Limón

El sistema de alcantarillado contaba en diciembre de 1990 con 2.209 servicios, lo que representan una cobertura aproximada de 20% de la población urbana. En términos generales la red de alcantarillado funciona bien. Uno de los mayores problemas que presenta son las descargas directas al mar, con los peligros de contaminación que ello conlleva. En la figura 3.7 se muestra el área de cobertura del sistema de alcantarillado y los puntos de descarga.

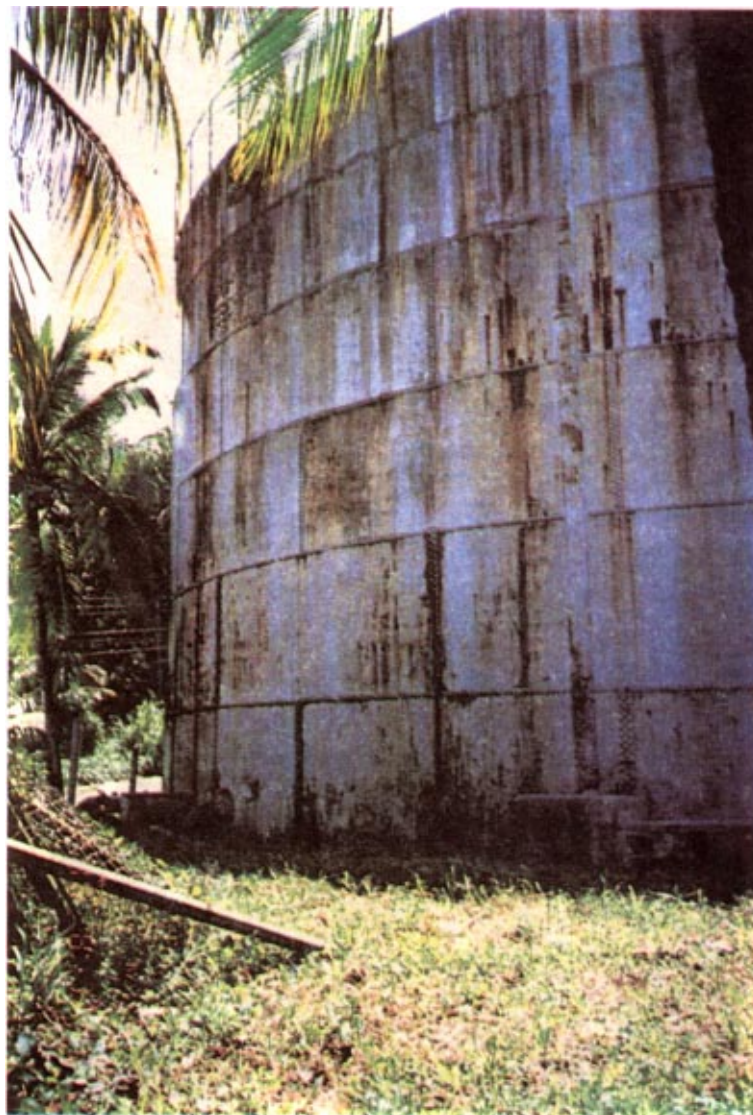
Las zonas servidas por este tanque están constituidas por el casco central de la ciudad de Limón y el barrio Cristóbal Colón (Cieneguita) con una población de 11.880 habitantes (ver fotografía 3.5).

Fotografía 3.5
Tanque metálico

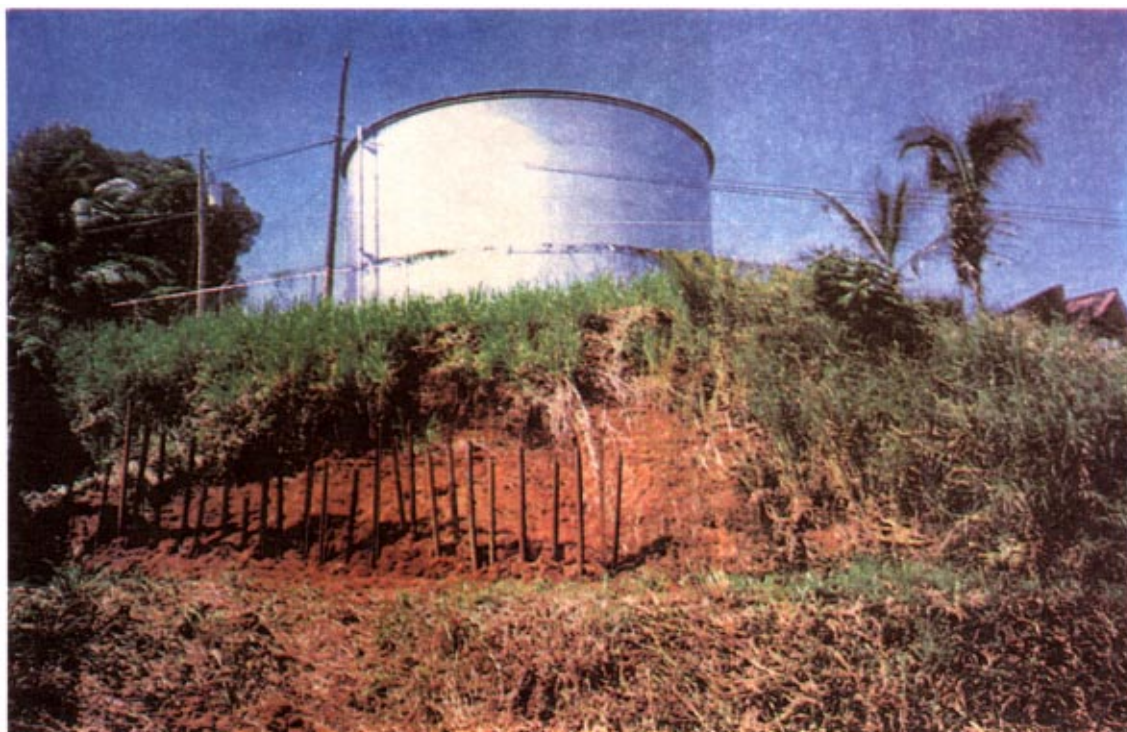
Abastece los barrios INVU Corales (1, 2 y 3), El Triunfo, Santa Gertrudis, Santa Eduvigis, Cariari, La Trinidad, Roosevelt, Hospital y Cerro Mocho, con una población total de 18.819 habitantes (ver fotografía 3.6). Es una zona habitacional de densidad media y tiene como puntos de abastecimiento prioritario el Hospital Dr. Tony Facio, dos centros de enseñanza media, dos escuelas primarias y el Gimnasio Eddy Bermúdez (posible sitio de albergue de damnificados en casos de emergencia).

Fotografía 3.6
Tanque de corales

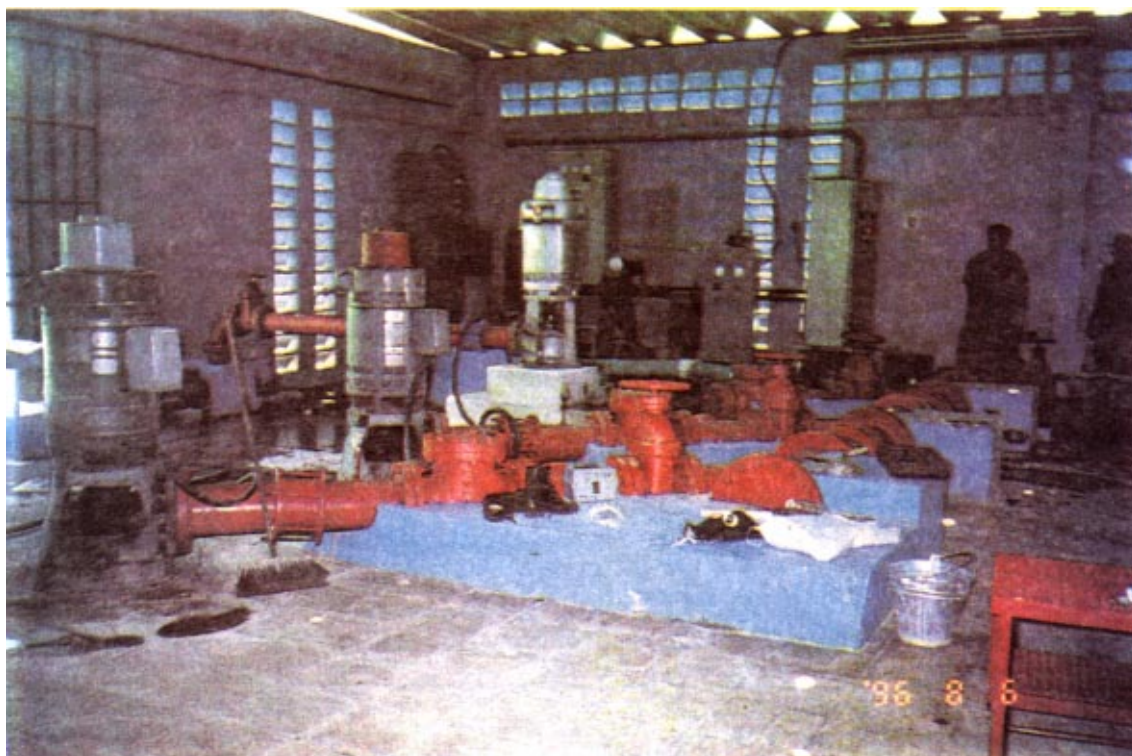
Tres manantiales fueron captados mediante una estructura de concreto reforzado que se encuentra en buen estado de conservación y conducidos a un tanque cisterna por medio de una tubería de 200 mm de diámetro en hierro dúctil (ver fotografía 3.7).

Fotografía 3.7 Estación de bombeo Moin

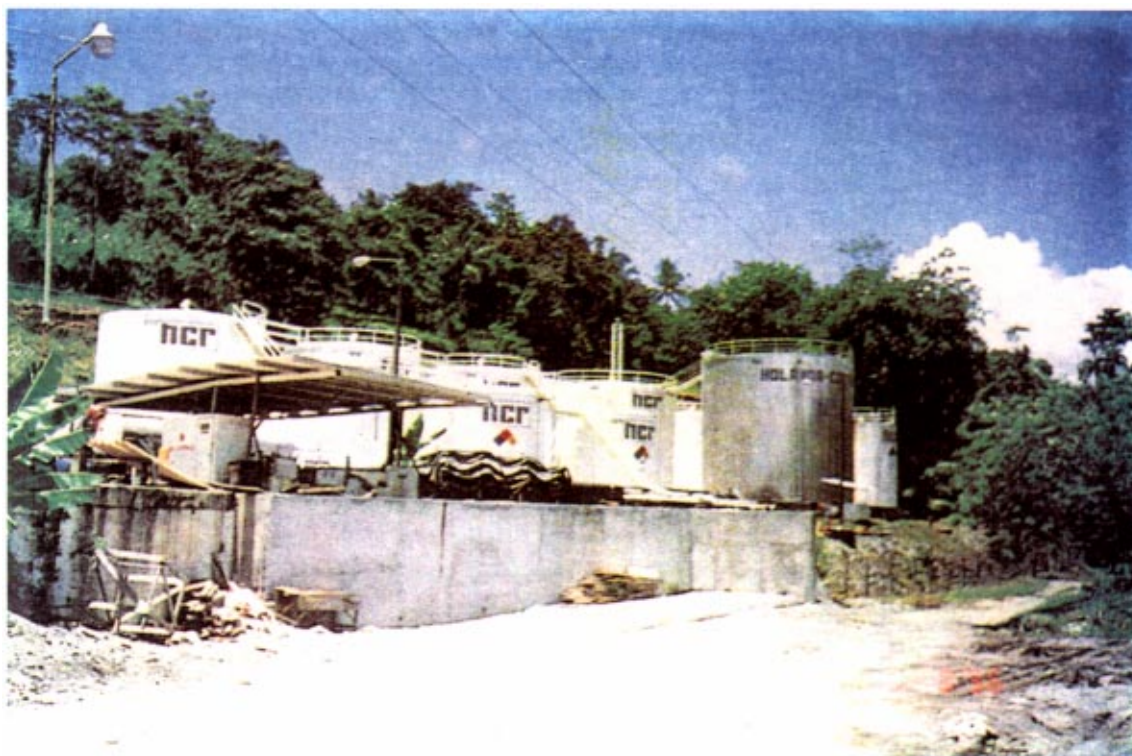
Contaminación: por las condiciones hidráulicas de este acuífero, el mismo es altamente vulnerable dado que cualquier sustancia que se derrame en el suelo encontrará paso rápido y eficaz a los manantiales. Especialmente preocupa que junto a las captaciones opera una empresa de productos químicos con varios tanques de almacenamiento donde se acopian miles de litros de productos químicos, entre ellos, tolueno, xileno, hexano, metanol, soda cáustica y alcohol isopropílico, que en un eventual derrame ponen en serio peligro las fuentes (ver fotografía 3.8).

Fotografía 3.8 Instalaciones de Químicas Holanda
