CAPÍTULO 6

TERREMOTO DEL VALLE DE LA ESTRELLA, LIMÓN 22 DE ABRIL DE 1991

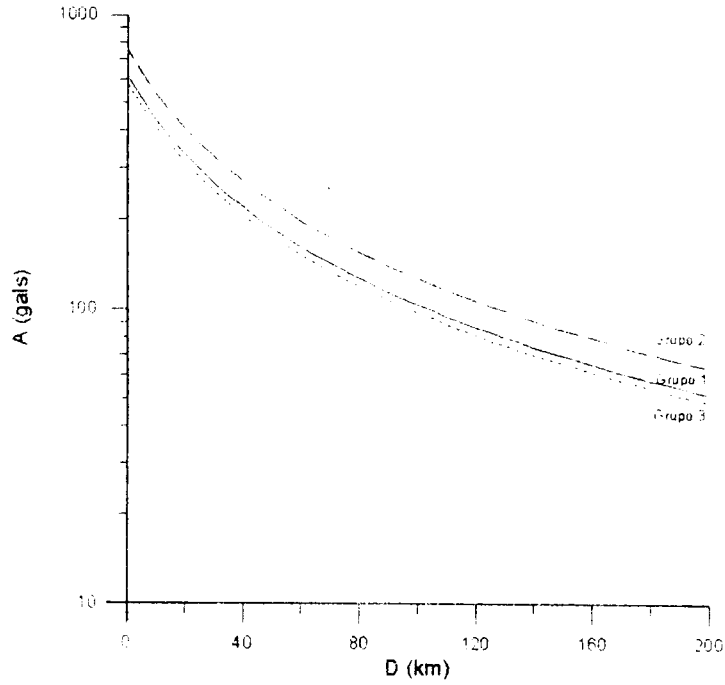
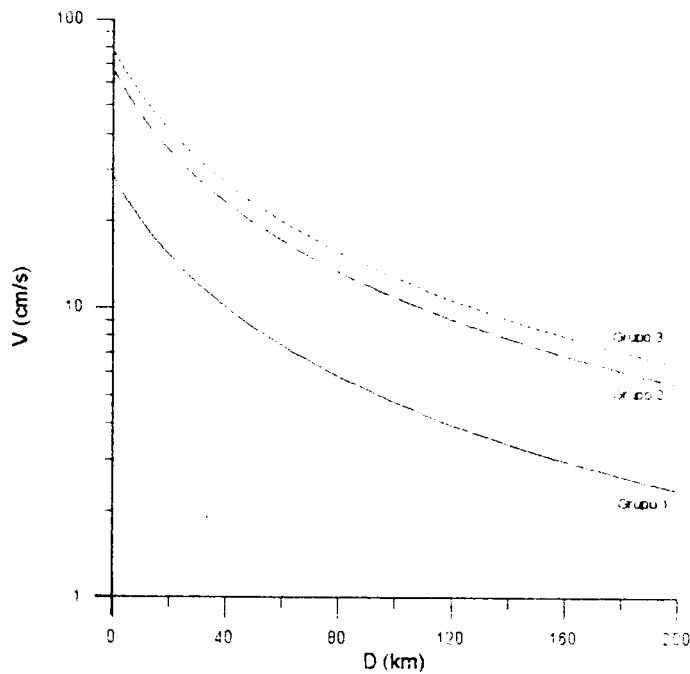
Puede observarse que existe una diferencia entre los valores reales registrados y los calculados según las fórmulas de Kawashima (figuras 6.4 y 6.5), por lo que es necesario afectar estos últimos con un factor multiplicativo según se indica a continuación: para suelos del grupo 1 el factor es 0,85; para suelos del grupo 2 es 0,87 y para suelos del grupo 3 es 1,61. Este factor multiplicativo es extensivo a los valores de velocidad.

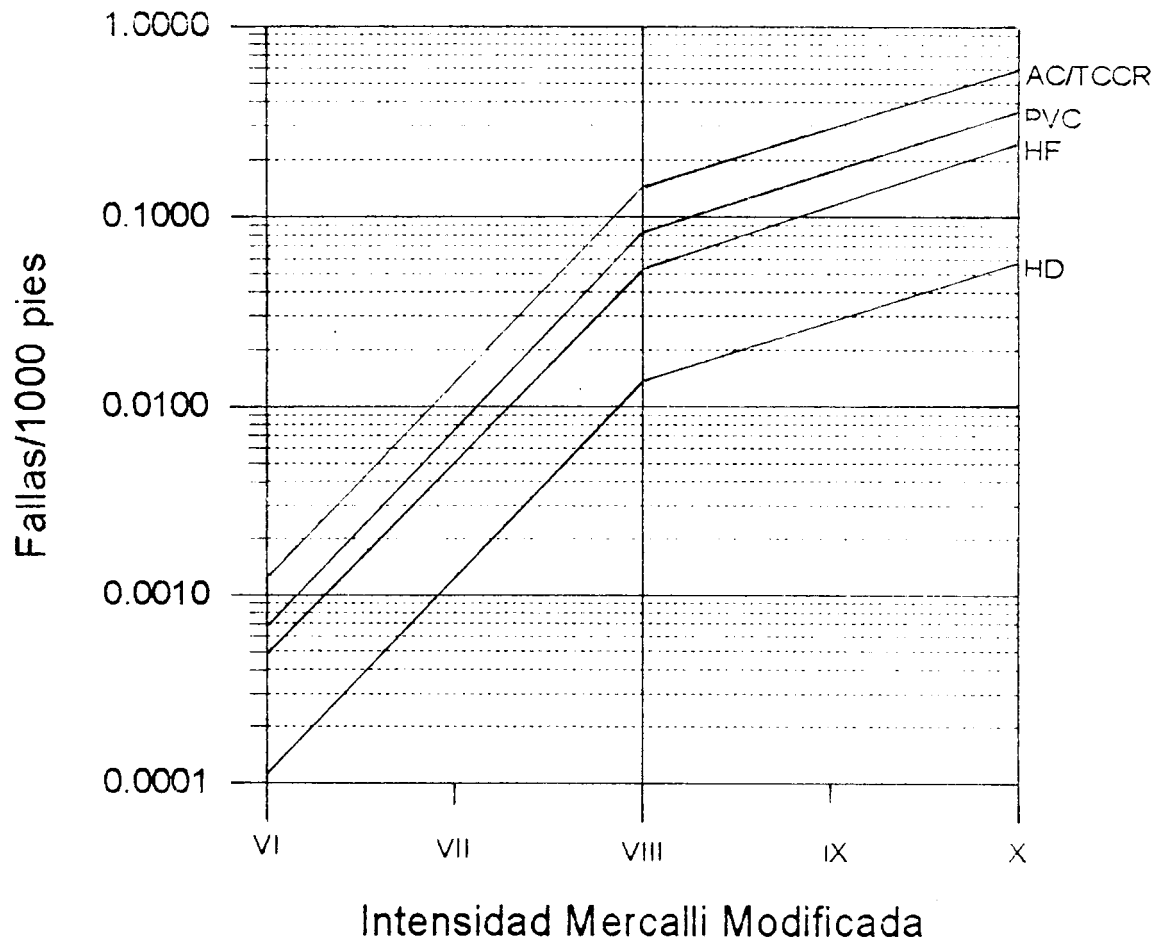
Figura 6.16 Fallas en tuberías en relación a intensidad Mercalli modificada (según Eguchi)

En la figura 6.16 se indica la razón de daño (fallas/km) para diversos tipos de tuberías según la intensidad Mercalli modificada esperada en sitio. Puede observarse (cuadro 6.11) que los valores estimados para intensidades Mercalli modificadas de VIII y IX, estimadas para la ciudad de Limón, están por debajo de los índices de daño reales.

Para relacionar el daño sufrido por las tuberías debido a la propagación de ondas sísmicas con la intensidad en sitio según la escala Mercalli modificada se usan las curvas de Eguchi (figura 6.16).

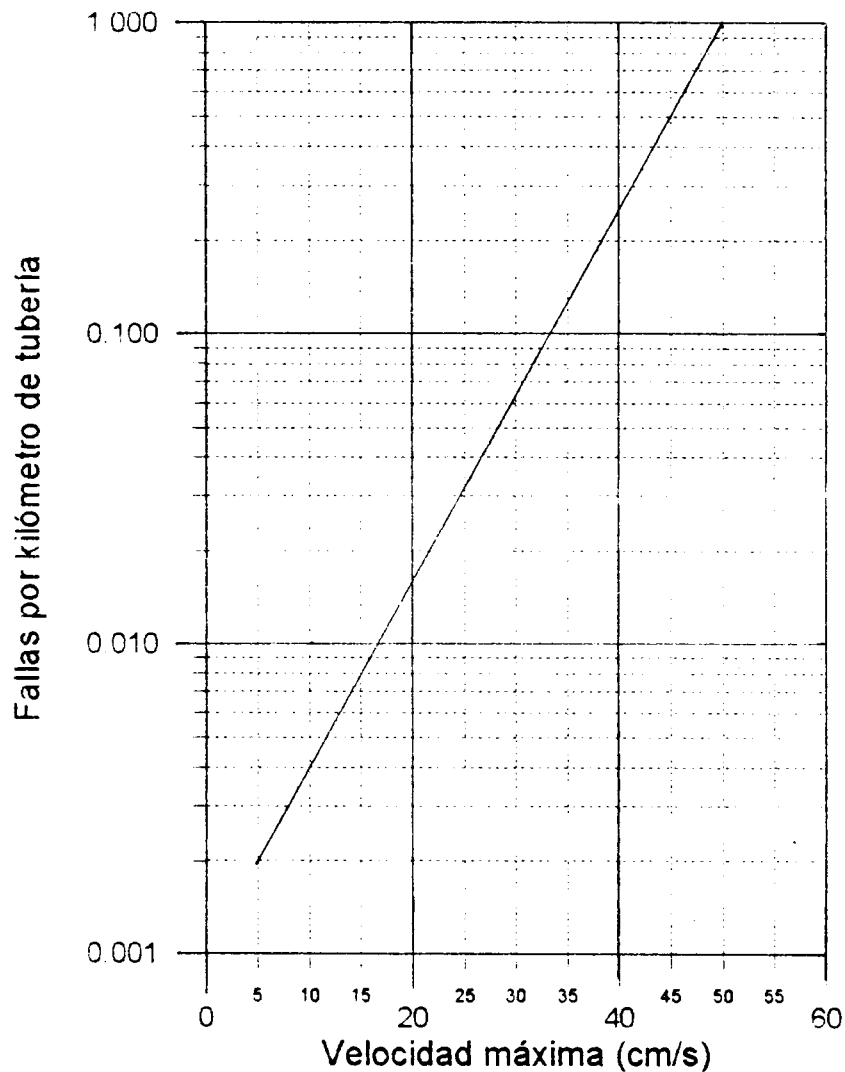
Figura 6.17 Fallas en tuberías con relación a la velocidad máxima del suelo según O'Rourke y Ayala

En la figura 6.17 se indica el índice de daño esperado según la velocidad pico de movimiento del suelo, independiente del tipo de tubería. Para la ciudad de Limón, con velocidades pico de 45 cm/s en suelos blandos se espera un índice de daños de 0,50 fallas/km, mientras que el valor real observado máximo fue de 7,7 fallas/km para la tubería TCCR.

Otro parámetro que se relacionan con las fallas causadas por la propagación de ondas es la velocidad máxima (pico) de movimiento del suelo. Para este tipo de análisis se utiliza la relación de O'Rourke y Ayala que es independiente del tipo de tubo y de su diámetro (figura 6.17)

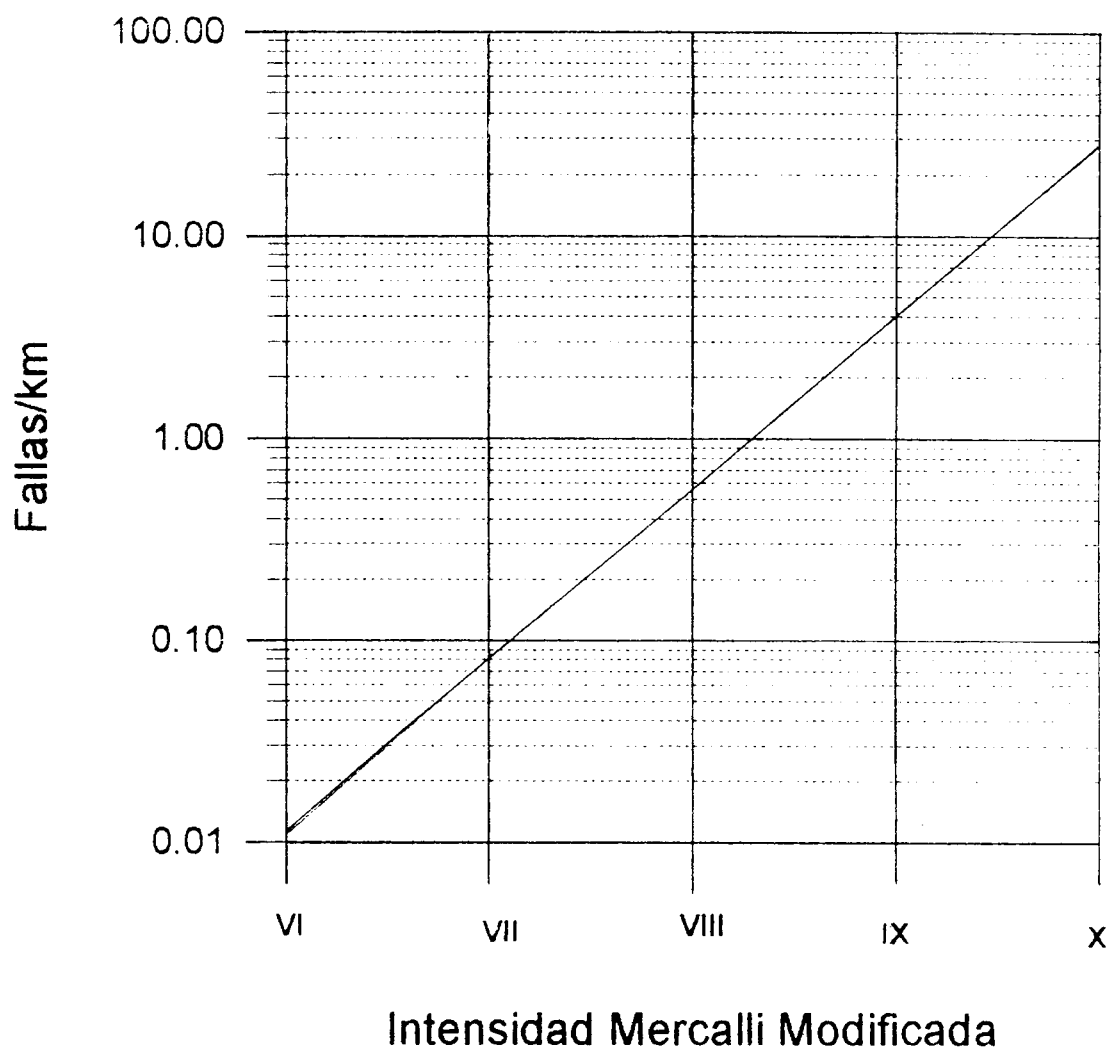
Figura 6.18 Fallas combinadas en relación con la intensidad Mercalli modificada según O' Rourke

En la figura 6.18 se representa la razón de daño esperado para tuberías de hierro fundido según la intensidad Mercalli modificada esperada en sitio. Puede observarse que, según O' Rourke, para las intensidades Mercalli de VIII y IX que se dieron en los alrededores de Limón se espera un índice de daños de 0,55 y 4,2 fallas/km, respectivamente (cuadro 6.13). El promedio de estos dos valores (2,38 fallas/km) está muy cercano al índice real de daño observado (2,10 fallas/km).

Cuando un sismo causa deformaciones permanentes en el suelo, tales como deslizamientos, asentamientos o desplazamientos laterales en grandes masas de suelo es muy difícil separar los daños a las tuberías provocados por la propagación de ondas de los provocados por estas deformaciones. En estos casos se utilizan las curvas de relación desarrolladas por O' Rourke para tuberías de hierro fundido (figura 6.18).

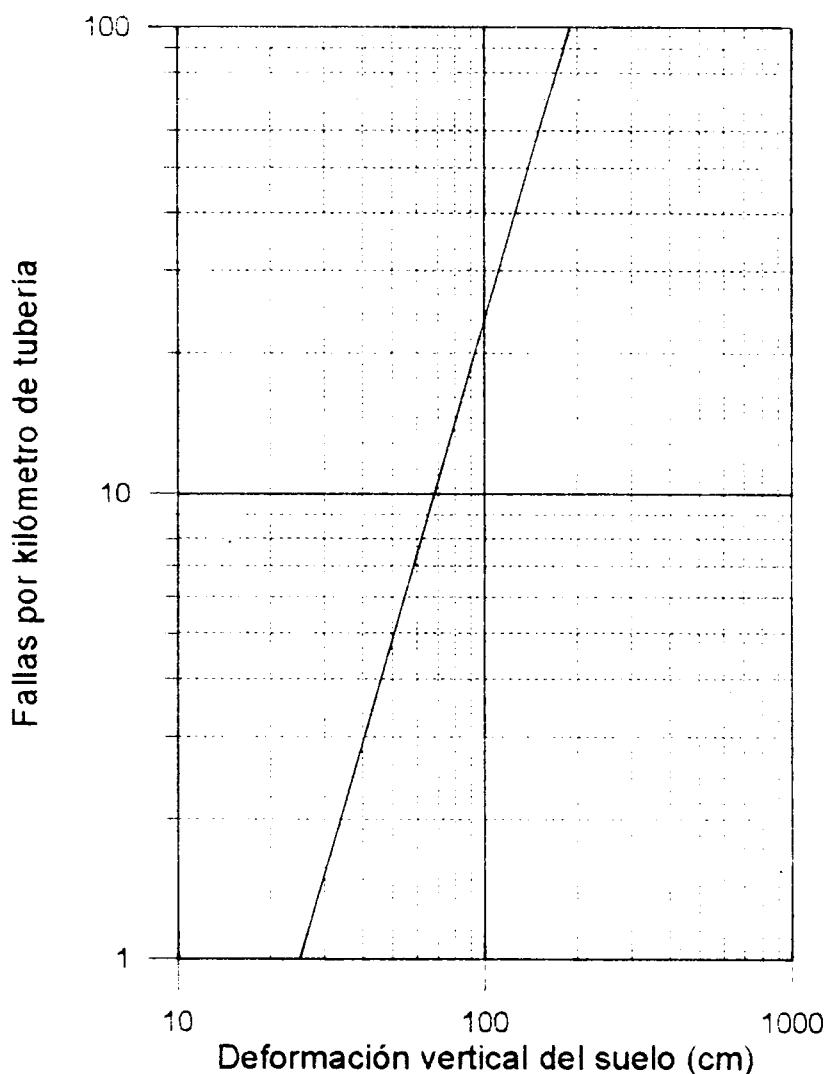
Figura 6.19 Fallas combinadas en relación a la deformación permanente vertical del suelo según Barenberg

En la figura 6.19 se representa la razón de daño esperada para tuberías de hierro fundido según el levantamiento cosísmico vertical esperado en sitio. Puede verse que para los valores de 55 centímetros y 150 centímetros de levantamiento generados en los alrededores de Limón, se predicen valores muy altos con respecto a los observados (cuadro 6.13).

Para predecir los daños esperados en tuberías debido a las deformaciones verticales permanentes del suelo (levantamiento cosísmico) se usa la relación de Barenberg, aplicable a tuberías de hierro fundido con uniones semirígidas o pobremente soldadas (figura 6.19).

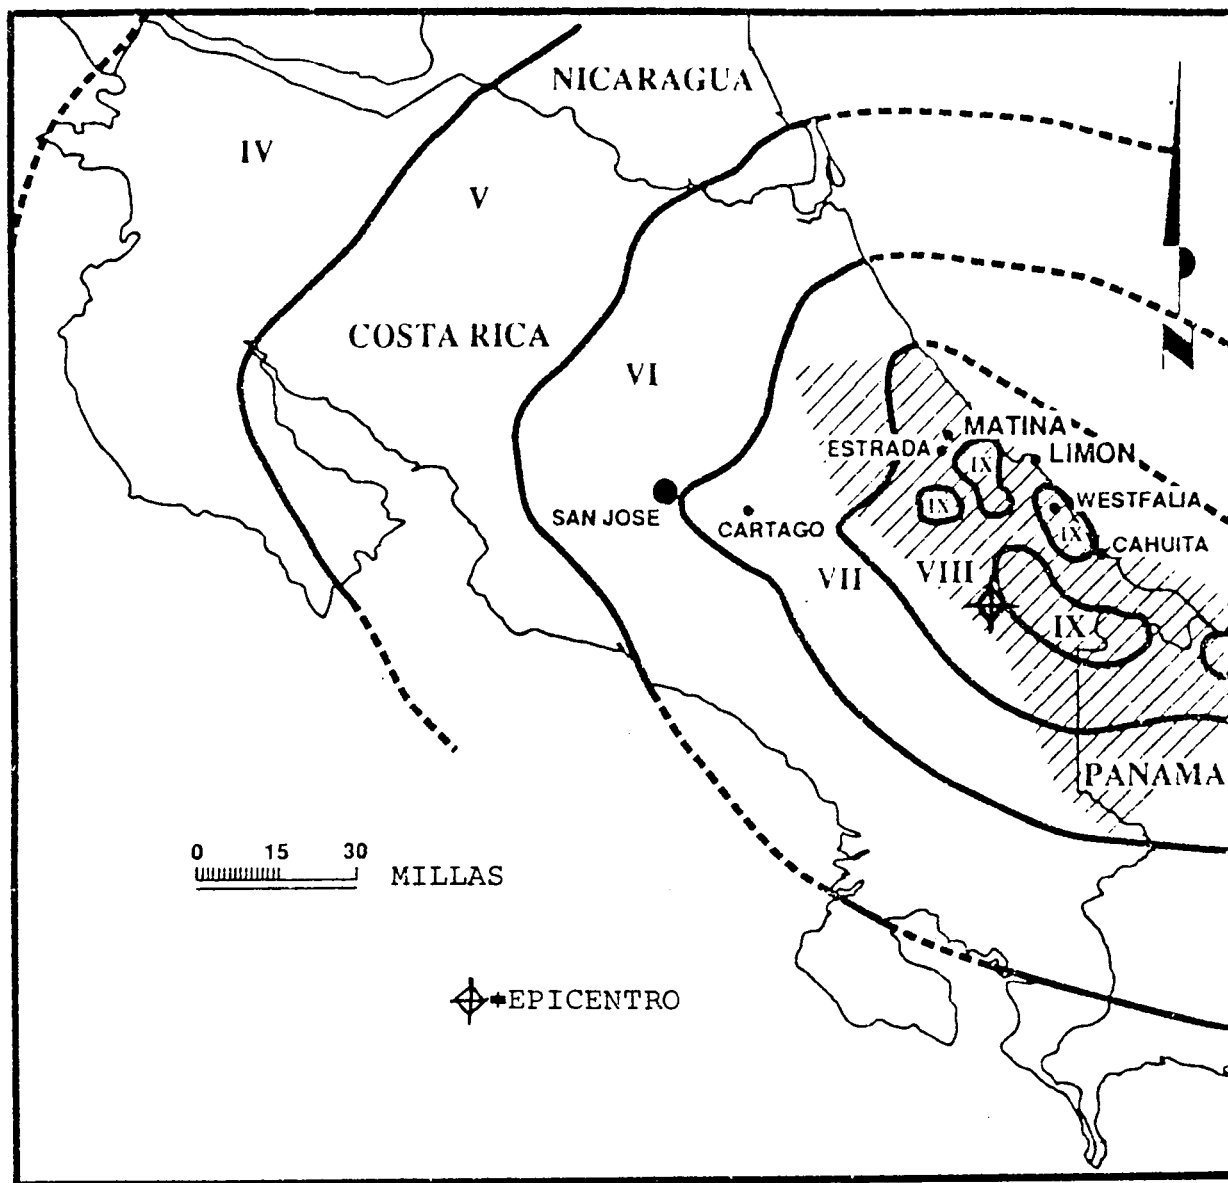
Figura 6.6 Isosísmicas para el terremoto del 22/4/1991

El terremoto de Limón está catalogado como el evento sísmico más destructivo de Costa Rica en la segunda mitad del siglo XX. Sus efectos se hicieron sentir con severidad prácticamente en todos los aspectos de la vida económica y social de la región atlántica y generó intensidades en la escala Mercalli modificada del orden de VIII y XI en las zonas cercanas al epicentro. Se estima que el área afectada es de unos 12.000 km² y abarcó el sureste de Costa Rica y el noreste de Panamá. En la figura 6.6 puede apreciarse la distribución de isosísmicas para este evento.
