4.10 20 DE SETIEMBRE, 1971 (LA NACION, PAGINA 15)

4.11 8 DE OCTUBRE DE 1980 (LA NACION, PAGINA 11A)

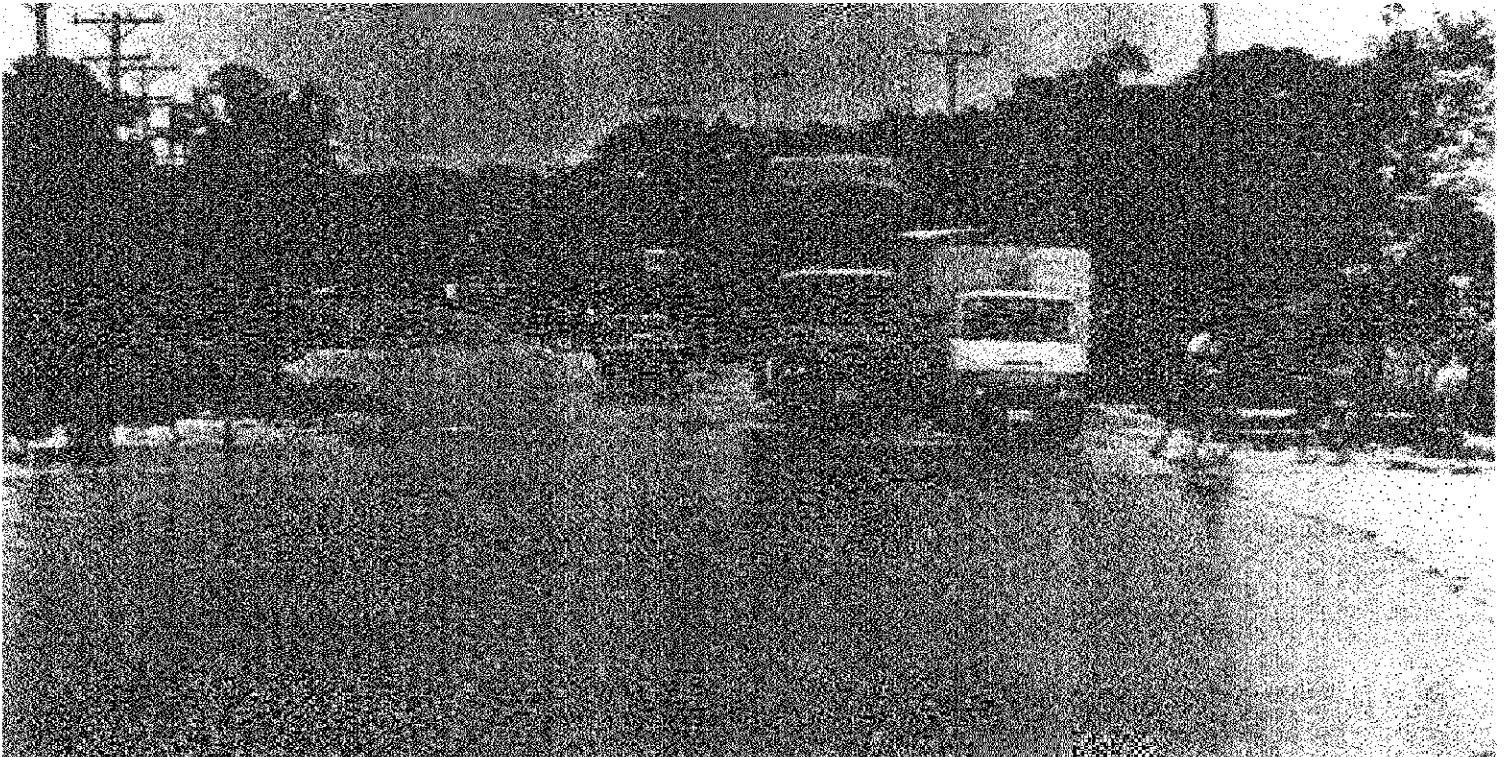
Fotografía 10. El río Tempisque corría libremente por las calles de la ciudad de Filadelfia cuando en el año 1971 se salió de su cauce.

En Filadelfia y Belen las aguas subieron un metro por encima del nivel de la carretera, cuando el río Tempisque se desbordó, inundando La Guinea y toda el área de cultivo que había en sus márgenes.

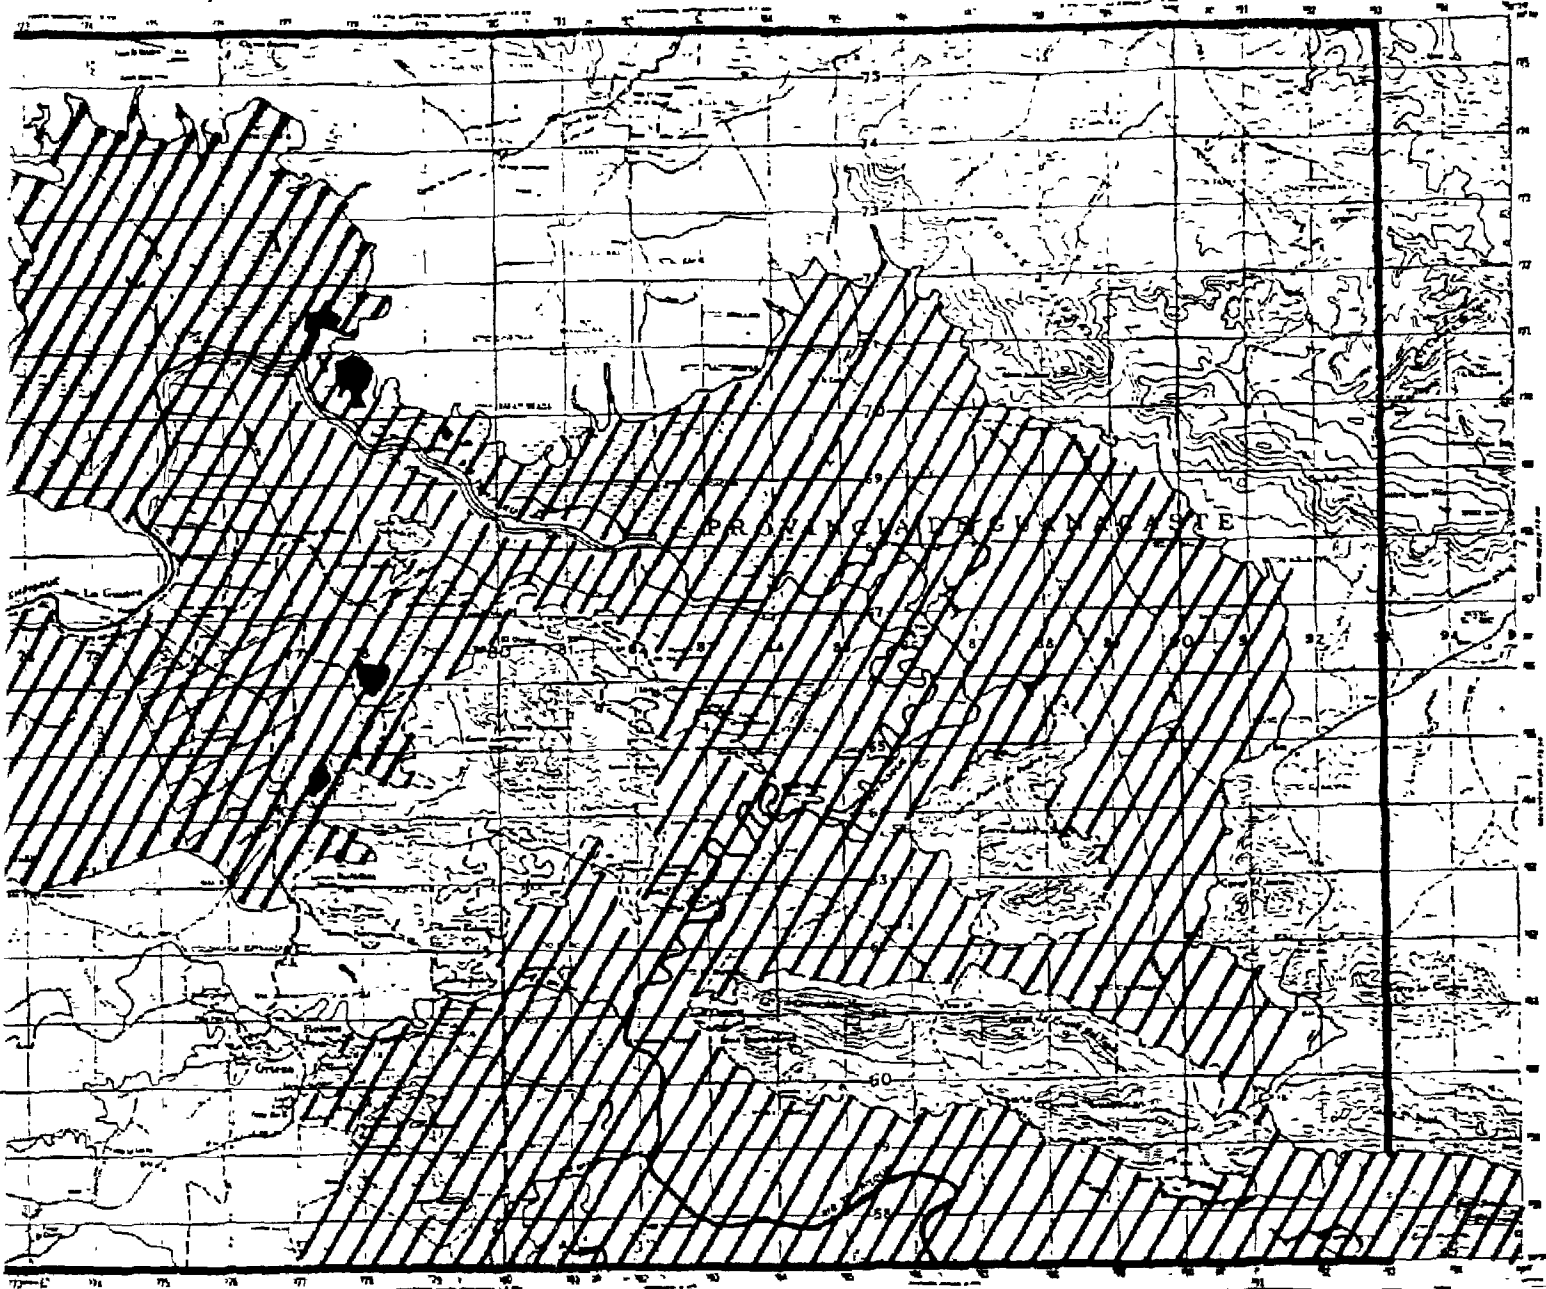
BELEN, COSTA RICA

ÁREA DE INUNDACIÓN

Fecha: SETIEMBRE 20, 1971

El mapa muestra el área de inundación que se produjo el día 20 de septiembre de 1971, debido a las fuertes lluvias que cayeron en la zona.

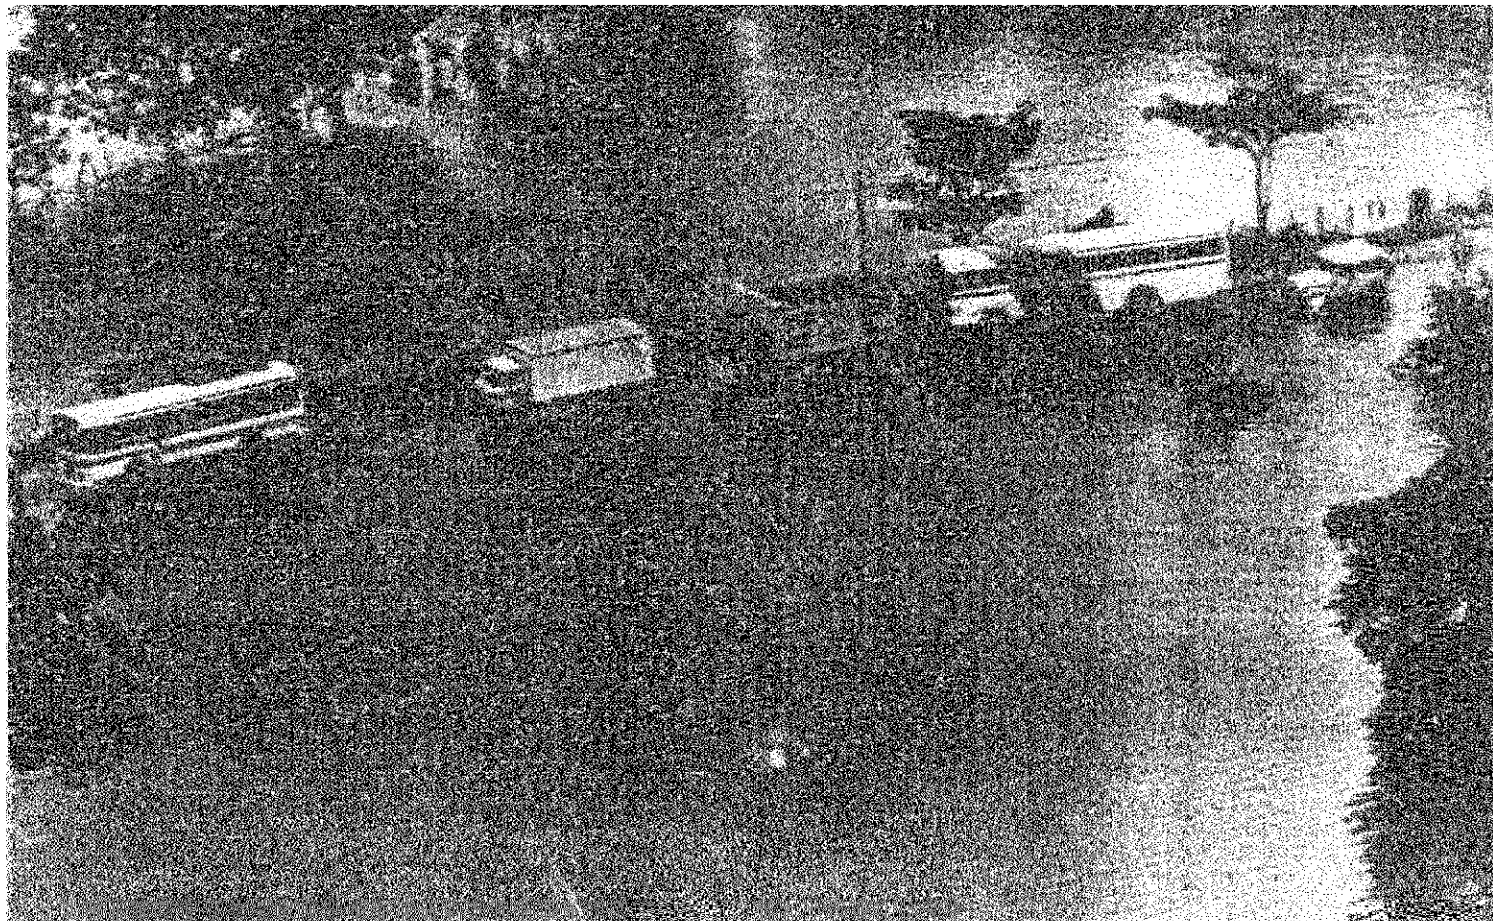
Fotografía 11. Así se mantuvo por varias horas la carretera entre Filadelfia y Santa Cruz, cuando el río Tempisque se desbordó en octubre, 1980.

Según informes provenientes de Filadelfia, llovió tres días torrencialmente en ese sector y el río Tempisque se desbordó en ese poblado y en La Guinea. El río Las Palmas se mantuvo a unos 500 metros del centro de Filadelfia, sus aguas comenzaron a desbordarse llegando hasta la carretera principal. Gran cantidad de sectores agrícolas de la zona se vieron afectados por las inundaciones. El río Bolsón también se desbordó causando daños a los sectores agrícolas de Ortega y Bolsón. Este río se desborda casi siempre que el río Las Palmas se sale de su cauce.

En la fotografía de la página siguiente se puede observar como quedaron las calles, cuando en el año 1980 se salió el cauce del río Tempisque y Las Palmas.
