# CONFERENCIA INTERNACIONAL SOBRE MITIGACIÓN DE DESASTRES EN INSTALACIONES DE SALUD

## ESTUDIO DE VULNERABILIDAD "Refuerzo y Riesgo Sísmico de Hospitales en Costa Rica"

**MIGUEL F. CRUZ. A.**

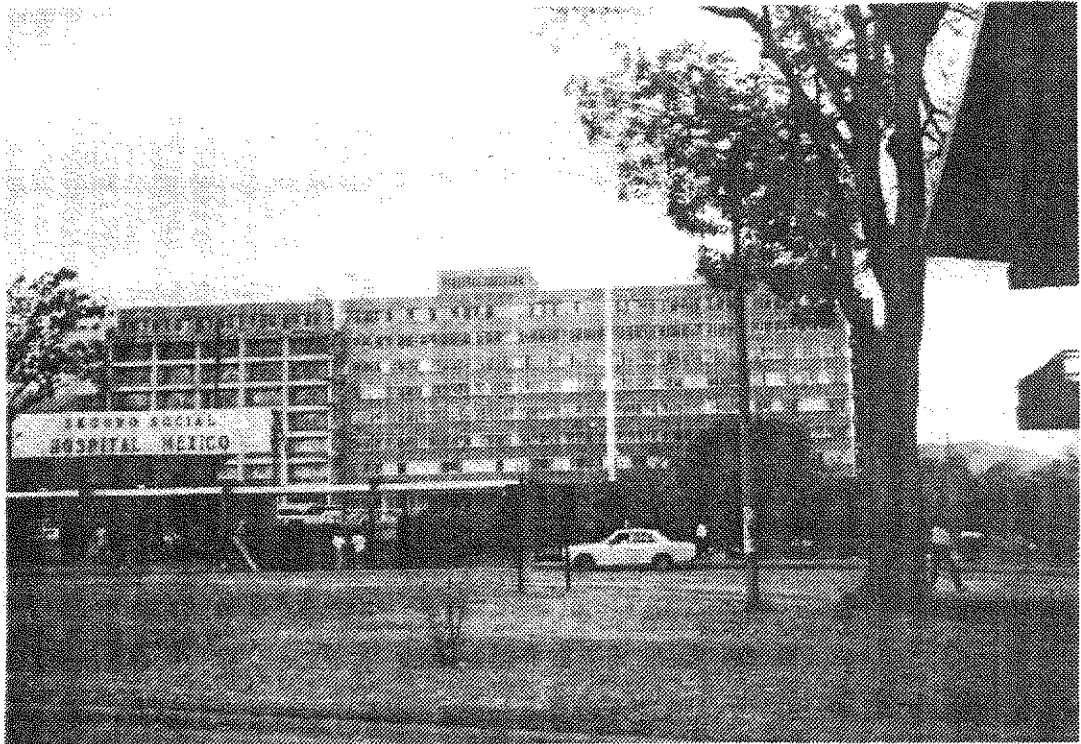
FIGURA 1  
HOSPITAL MEXICO

a) Fachada original en proceso de refuerzo

El Hospital México fue reestructurado a base de marcos rígidos dúctiles para ayudar al sistema similar que constituía su estructura original. Las paredes de mampostería fueron desligadas de la estructura para permitir el libre funcionamiento de la estructura. La Figura. 1 muestra la forma original del hospital y la forma reestructurada. El proceso constructivo del refuerzo tardó 36 meses y dado el proceso adoptado y la forma del hospital la reducción de camas no superó un 33% de la capacidad instalada. Sin embargo hubo muertes de pacientes esperando cama lo que indispuso al personal y a los asegurados.

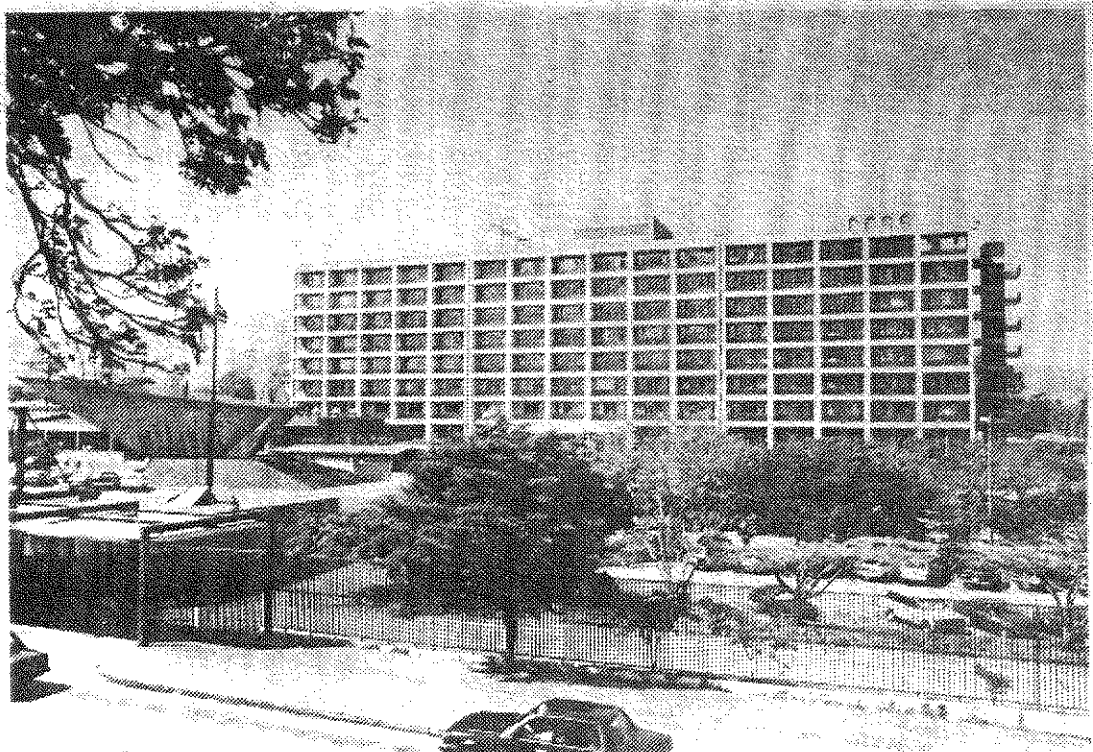
b) Fachada finalizada
